LEGEPLADSINSPEKTION
Udført for:
Grundejerforeningen Højager
GRUNDEJERFORENINGEN HØJAGER

Inspektionstype: Årlig hovedinspektion

Inspektionsdato: jul 03, 2020

Rapportnr.: PA6031

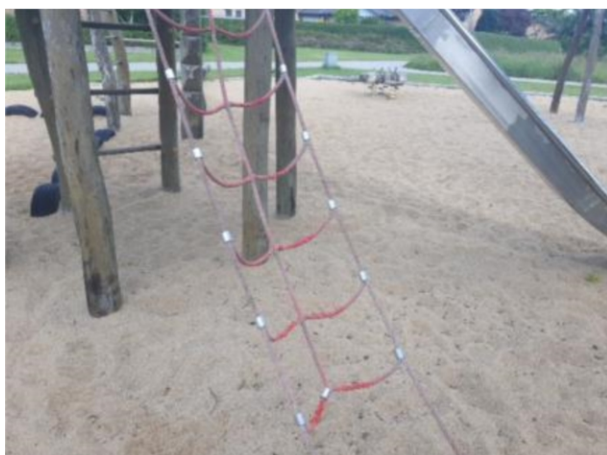
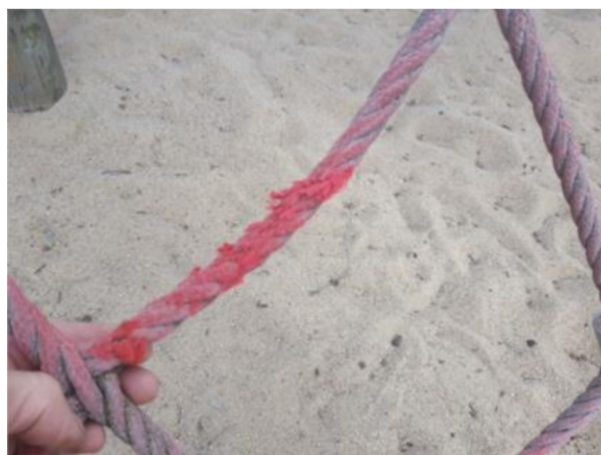
Risikovurdering: 4 - Lav

Problembeskrivelse	Beklædningen af dugten på den beklædte wirer er slidt i stykker. Ved anvendelse af beklædte wirer, skal wirens stålkerne være helt dækket af syntetiske garner. Hold øje med wirelus. EN1176 Del 1 Pkt. 4.2.12.4 Beklædte ståltove EN1176:2008 Del 7 Pkt. 8.2.7 Korrigerende vedligeholdelse
Bemærkninger	Det er konstateret i nettet 6-kanten.
Tiltag	
Tiltagsbemærkninger

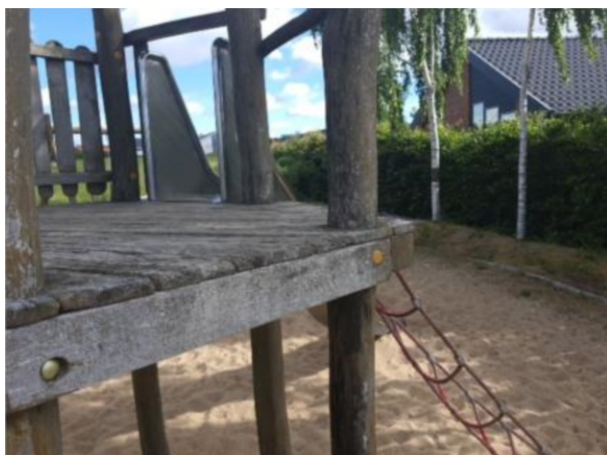
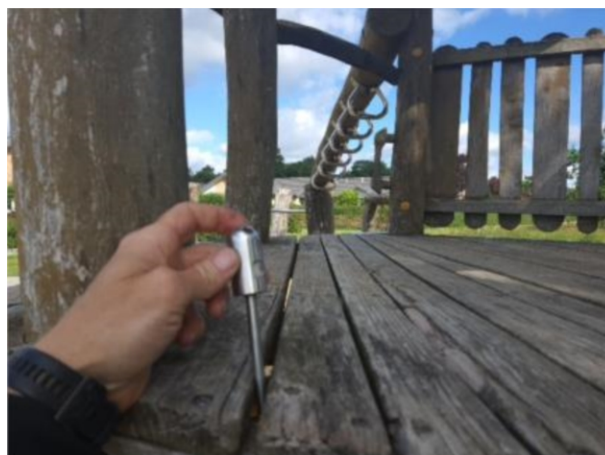
Problemstilling		Risikovurdering: 3 - Uønsket
Problembeskrivelse	Der er konstateret åbninger der kan fange brugerens fingre. Der er tale om åbninger med et mindste tværsnit mellem 8- og 25mm der kan fange brugerens fingre, som er placeret mere end 1000mm fra faldunderlaget. Risikoen opstår hvor en finger kan fanges, og kroppen stadig er i bevægelse. EN1176 Del 1 Pkt. 4.2.7.6 Fastklemning af fingre	
Bemærkninger	Gælder platform ved Brandmands stangen	
Tiltag		
Tiltagsbemærkninger

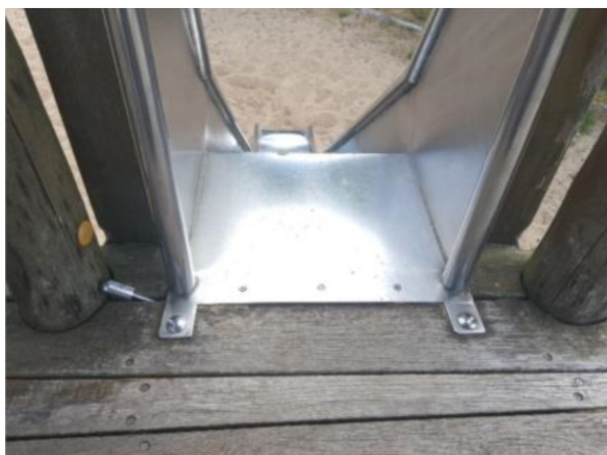
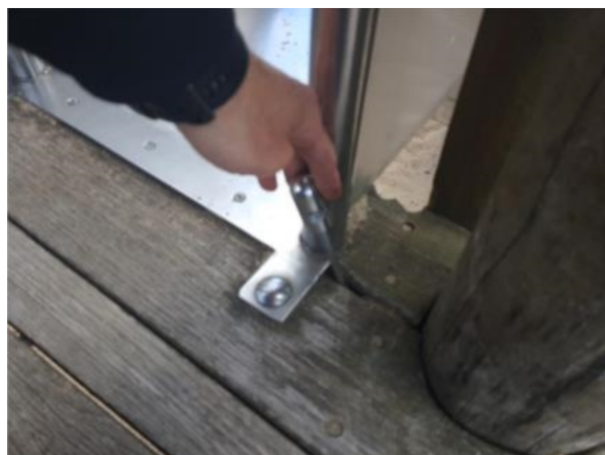
Problemstilling		Risikovurdering: 3 - Uønsket
Problembeskrivelse	Der er konstateret åbninger der kan fange brugerens fingre. Der er tale om åbninger med et mindste tværsnit mellem 8- og 25mm der kan fange brugerens fingre, som er placeret mere end 1000mm fra faldunderlaget. Risikoen opstår hvor en finger kan fanges, og kroppen stadig er i bevægelse. EN1176 Del 1 Pkt. 4.2.7.6 Fastklemning af fingre	
Bemærkninger	Dette gælder på begge sider af startområdet til rutsjebanen	
Tiltag		
Tiltagsbemærkninger

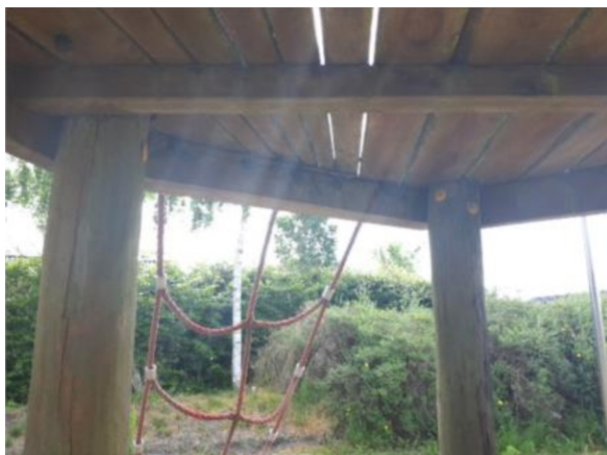
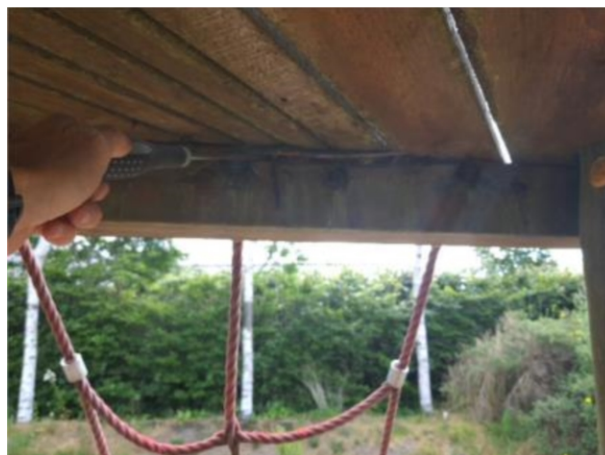
Problemstilling		Risikovurdering: 3 - Uønsket
Problembeskrivelse	En skruetrækker kan presses ind i viste trækomponenter som er i forfald. EN1176:2008 Del 7 Pkt. 8.2.7 Korrigerende vedligeholdelse	
Bemærkninger	Hele redskabet trænger generelt til en vedligeholdelses gennemgang. der er begyndende råd flere steder, samt løse brædder, brædder der trænger til udskiftning. vi kan eventuelt henvise til en legeplads konsulent der kan lave reparationer	
Tiltag		
Tiltagsbemærkninger

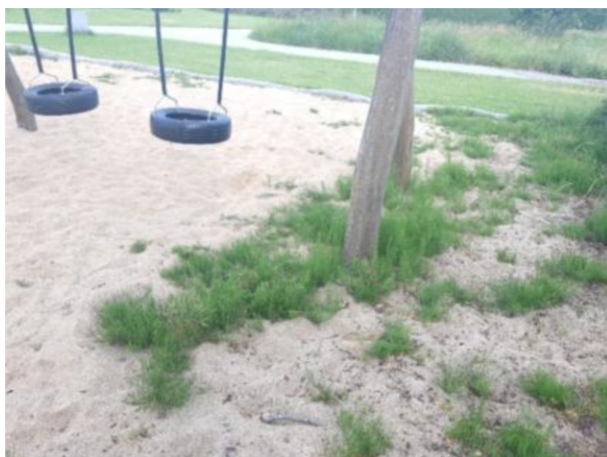
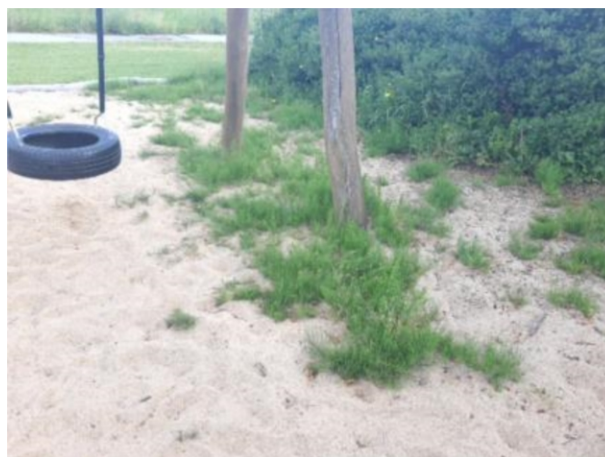
Problemstilling		Risikovurdering: 4 - Lav
Problembeskrivelse	Der gror græs/ukrudt ind i faldunderlaget, som bør fjernes. Et faldunderlag bør vedligeholdes ved, at underlaget rives/fræses og holdes fri for planter for at opretholde de støddabsorberende egenskaber. Dette bør ske efter behov. Rutinemæssig vedligehold bør bl.a. omfatte vedligehold af støddæmpende underlag. EN1176:2008 Del 7 Pkt. 8.2.6 Rutinemæssig vedligeholdelse	
Bemærkninger		
Tiltag		
Tiltagsbemærkninger

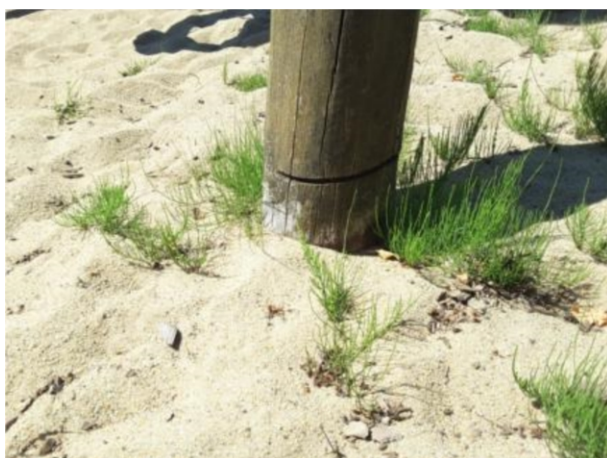
Problemstilling		Risikovurdering: 5 - Ubetydelig
Problembeskrivelse	Faldunderlaget bør være i niveau med 0-mærket. Det sker ikke her. EN1176:2008 Del 7 Pkt. 8.2.6 Rutinemæssig vedligeholdelse	
Bemærkninger	Savsporet er 0-niveau. Der mangler flere centimeter faldunderlag. Det vurderes dog ikke at have nogen påvirkning af stabiliteten.	
Tiltag		
Tiltagsbemærkninger

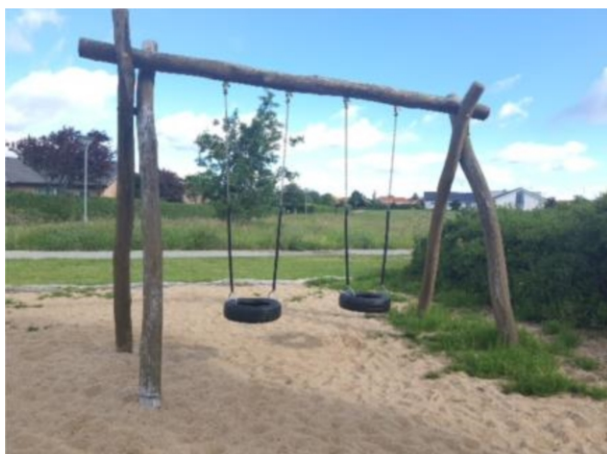
Problemstilling		Risikovurdering: 4 - Lav
Problembeskrivelse	Der er en del algevækst på redskabet. Algevækst kan være med til at holde på fugt, og derved være med til at forkorte redskabets levetid. Rutinemæssig vedligehold bør bl.a. omfatte rengøring. EN1176:2008 Del 7 Pkt. 8.2.6 Rutinemæssig vedligeholdelse	
Bemærkninger	Stativet trænger til vedligeholdelse	
Tiltag		
Tiltagsbemærkninger

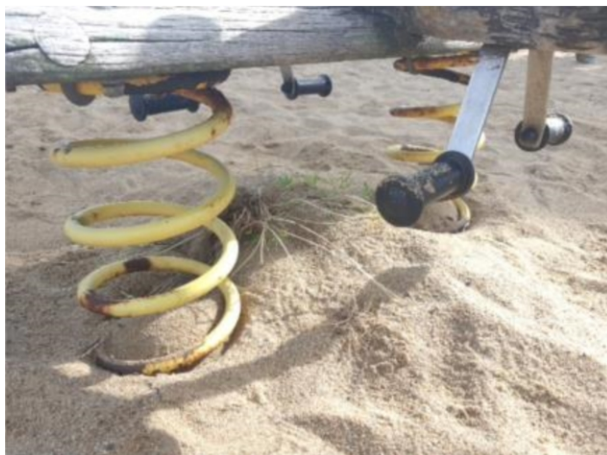
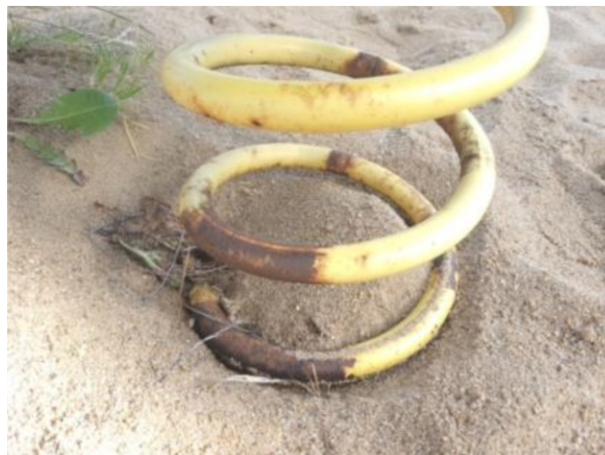
Problemstilling		Risikovurdering: 4 - Lav
Problembeskrivelse	Viste metaldele viser tegn på rust. Metaldele skal være bestandige over for atmosfæriske påvirkninger og katodisk korrosion. EN1176 Del 1 Pkt. 4.1.4 Metaller	
Bemærkninger	Begge fjeder er rusten, vær obs på dem da de kan være svækket	
Tiltag		
Tiltagsbemærkninger
