LEGEPLADSINSPEKTION

Udført for:
Grundejerforeningen Højager
Hovedinspektion

Inspektionstype: Årlig hovedinspektion

Inspektionsdato: jun 01, 2021

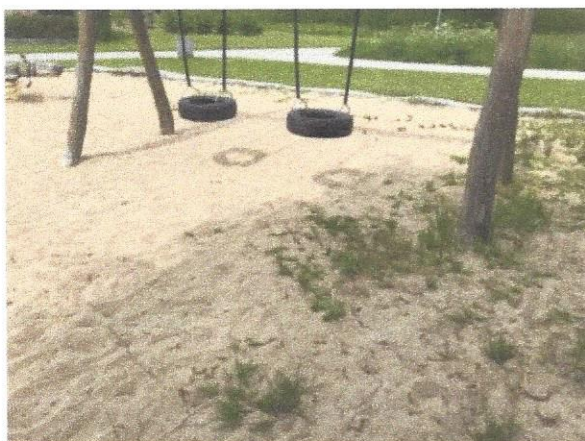
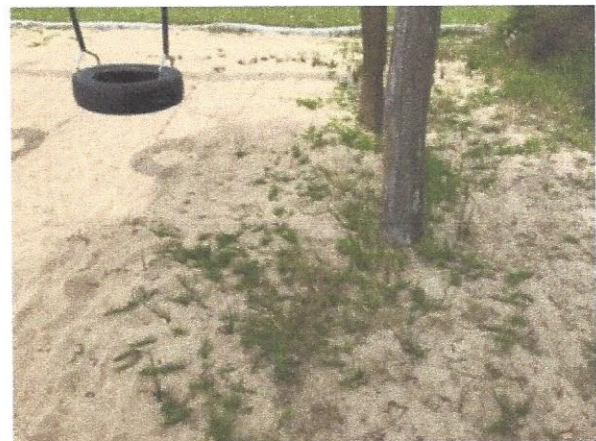
Problemstilling		Risikovurdering: 4 - Lav
Problembeskrivelse	Der gror græs/ukrudt ind i faldunderlaget, som bør fjernes. Et faldunderlag bør vedligeholdes ved, at underlaget rives/fræses og holdes fri for planter for at opretholde de støddabsorberende egenskaber. Dette bør ske efter behov. Rutinemæssig vedligehold bør bl.a. omfatte vedligehold af støddæmpende underlag. Rutinemæssig vedligeholdelse	
Bemærkninger		
Tiltag		
Tiltagsbemærkninger

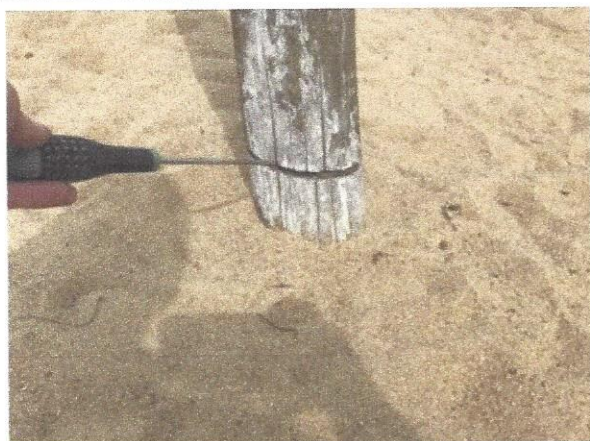
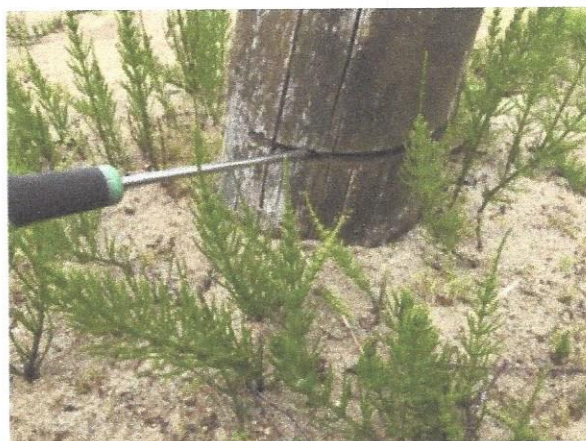
Problemstilling		Risikovurdering: 5 - Ubetydelig
Problembeskrivelse	Faldunderlaget bør være i niveau med 0-mærket. Det sker ikke her. Rutinemæssig vedligeholdelse	
Bemærkninger	Savsporet er 0-niveau. Der mangler flere centimeter faldunderlag. Det vurderes dog ikke at have nogen påvirkning af stabiliteten.	
Tiltag		
Tiltagsbemærkninger

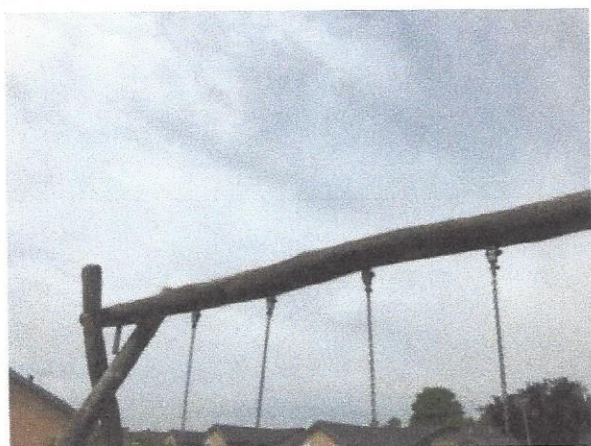
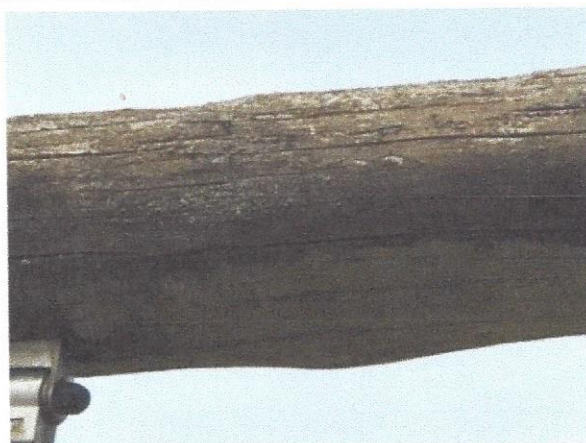
Problemstilling		Risikovurdering: 3 - Uønsket
Problembeskrivelse	Der er en del algevækst på redskabet. Algevækst kan være med til at holde på fugt, og derved være med til at forkorte redskabets levetid. Rutinemæssig vedligehold bør bl.a. omfatte rengøring. Rutinemæssig vedligeholdelse	
Bemærkninger	Overligger og hele Stativet er i forfald og trænger til vedligeholdelse	
Tiltag		
Tiltagsbemærkninger

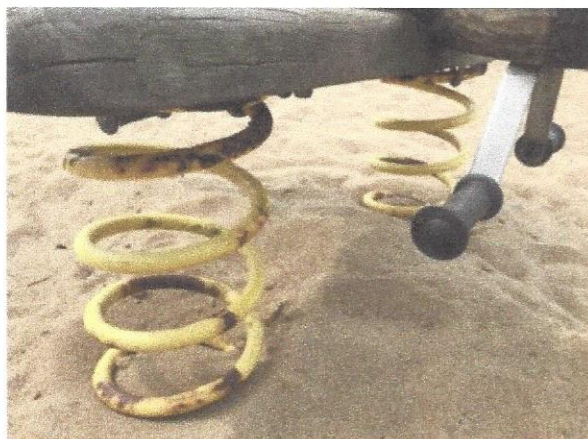
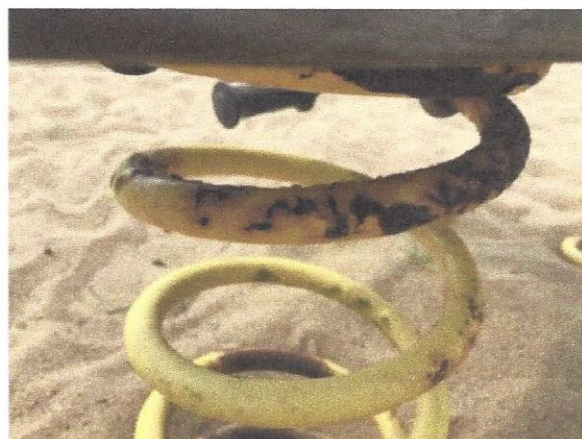
Problemstilling

Risikovurdering: 4 - Lav

Problembeskrivelse	Viste metaldele viser tegn på rust. Metaldele skal være bestandige over for atmosfæriske påvirkninger og katodisk korrosion. EN1176 Del 1 Pkt. 4.1.4 Metaller
Bemærkninger	Begge fjeder er rusten, vær obs på dem da de kan være svækket
Tiltag	
Tiltagsbemærkninger

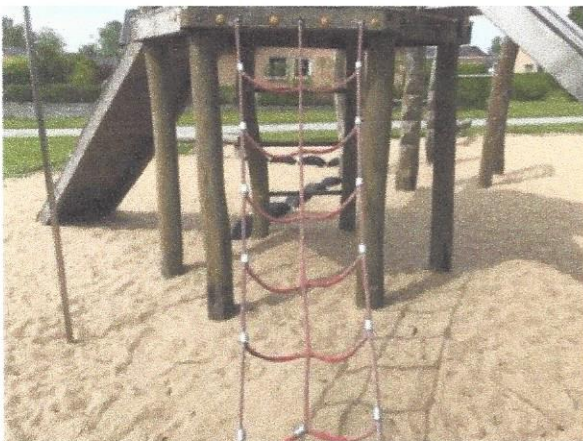
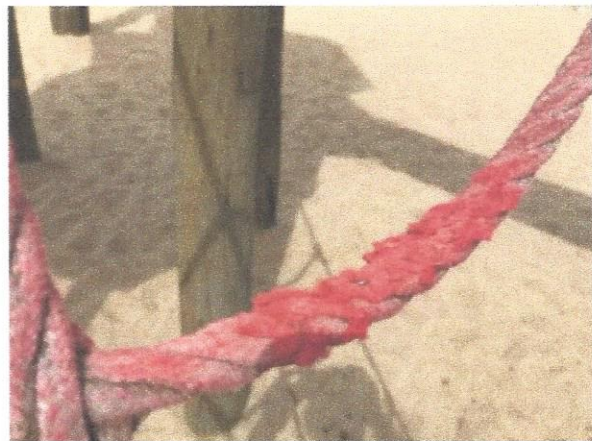
Problemstilling		Risikovurdering: 4 - Lav
Problembeskrivelse	Beklædningen af dugten på den beklædte wirer er slidt i stykker. Ved anvendelse af beklædte wirer, skal wirens stålkerne være helt dækket af syntetiske garner. Hold øje med wirelus. EN1176 Del 1 Pkt. 4.2.12.4 Beklædte ståltove EN1176:2008 Del 7 Pkt. 8.2.7 Korrigerende vedligeholdelse	
Bemærkninger	Det er konstateret i nettet 6-kanten.	
Tiltag		
Tiltagsbemærkninger
