# LEGEPLADSINSPEKTION

Udført for:  
Grundejerforeningen Højager  
Hovedinspektion 2022

## Inspektionstype: Årlig hovedinspektion

Rapportnr.: PA7594

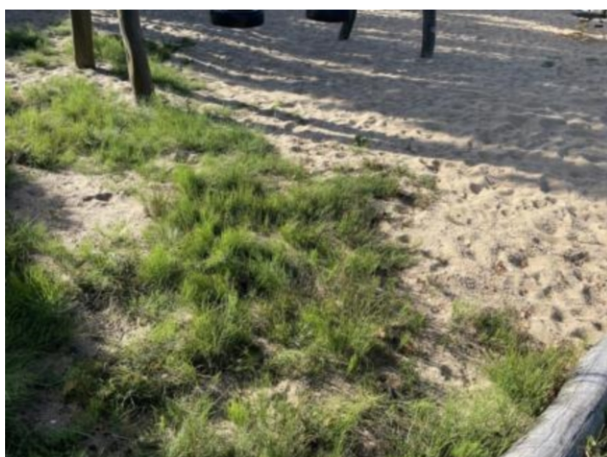
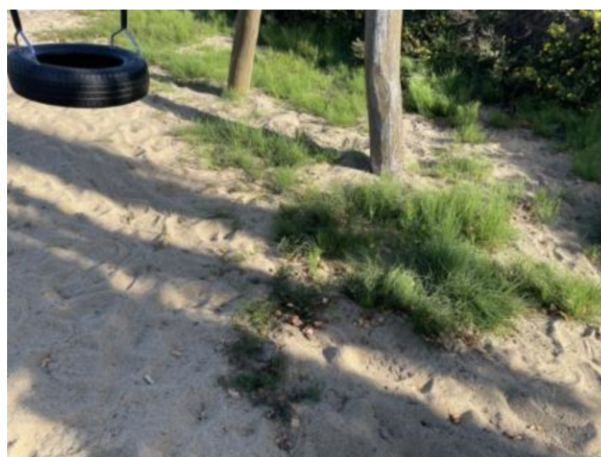
### Problemstilling

Risikovurdering: 4 - Lav

Problembeskrivelse	Der gror græs/ukrudt ind i faldunderlaget, som bør fjernes. Et faldunderlag bør vedligeholdes ved, at underlaget rives/fræses og holdes fri for planter for at opretholde de støddabsorberende egenskaber. Dette bør ske efter behov. Rutinemæssig vedligeholdelse bør bl.a. omfatte vedligehold af støddæmpende underlag. Rutinemæssig vedligeholdelse
Bemærkninger	
Tiltag	
Tiltagsbemærkninger

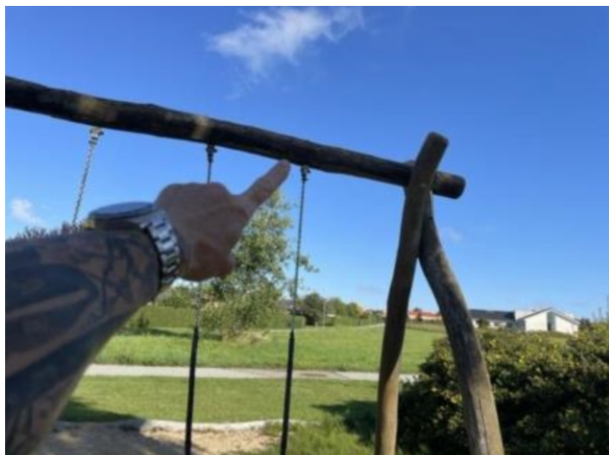
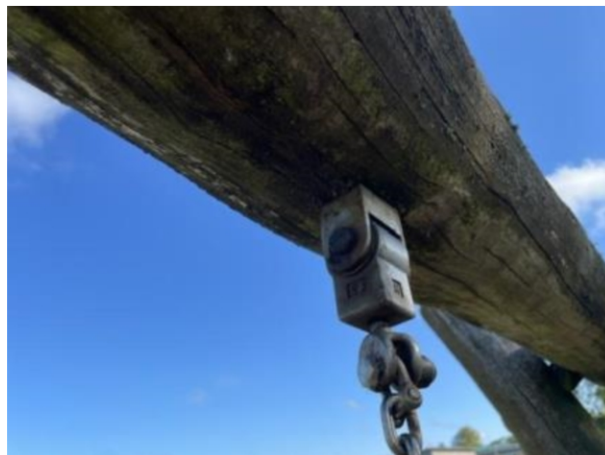
Problemstilling		Risikovurdering: 3 - Uønsket
Problembeskrivelse	Viste komponenter er løse og bør derfor efterspændes. Rutinemæssig vedligehold bør bl.a. omfatte efterspænding af befæstelselementer. Rutinemæssig vedligeholdelse	
Bemærkninger	Det viste ophæng er løs i overliggeren.	
Tiltag		
Tiltagsbemærkninger

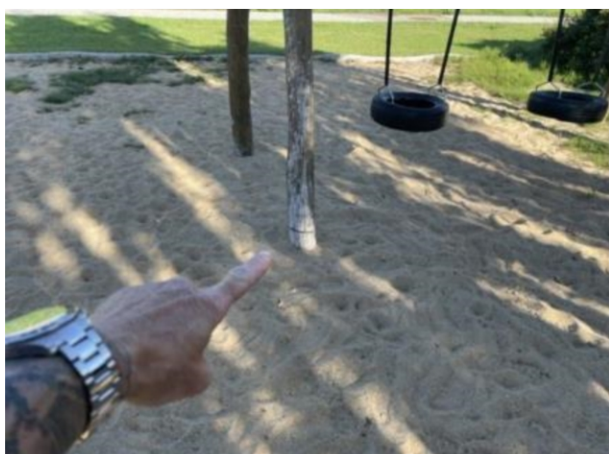
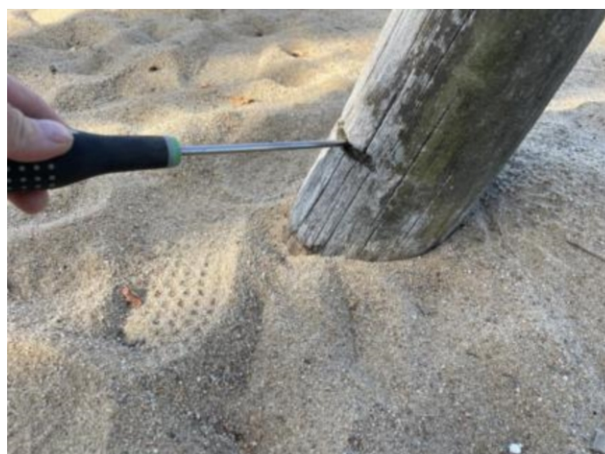
Problemstilling		Risikovurdering: 5 - Ubetydelig
Problembeskrivelse	Faldunderlaget bør være i niveau med 0-mærket. Det sker ikke her. Rutinemæssig vedligeholdelse	
Bemærkninger	Savsporet er 0-niveau. Der mangler flere centimeter faldunderlag. Det vurderes dog ikke at have nogen påvirkning af stabiliteten.	
Tiltag		
Tiltagsbemærkninger

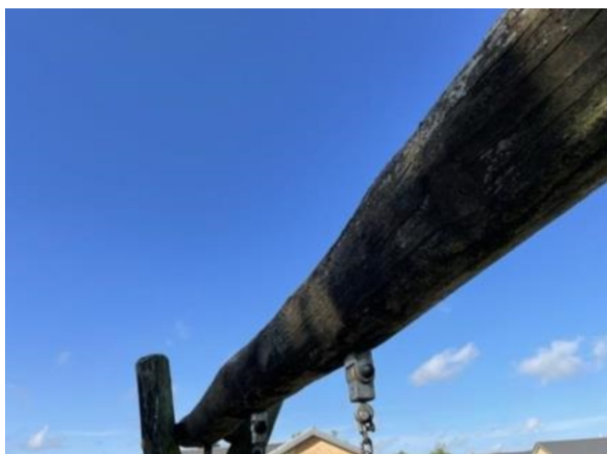
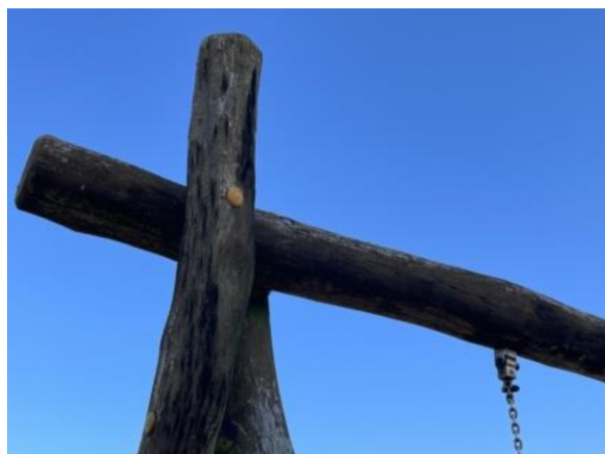
Problemstilling		Risikovurdering: 3 - Uønsket
Problembeskrivelse	Der er en del algevækst på redskabet. Algevækst kan være med til at holde på fugt, og derved være med til at forkorte redskabets levetid. Rutinemæssig vedligehold bør bl.a. omfatte rengøring. Rutinemæssig vedligeholdelse	
Bemærkninger	Overligger og hele Stativet er i forfald og trænger til vedligeholdelse	
Tiltag		
Tiltagsbemærkninger

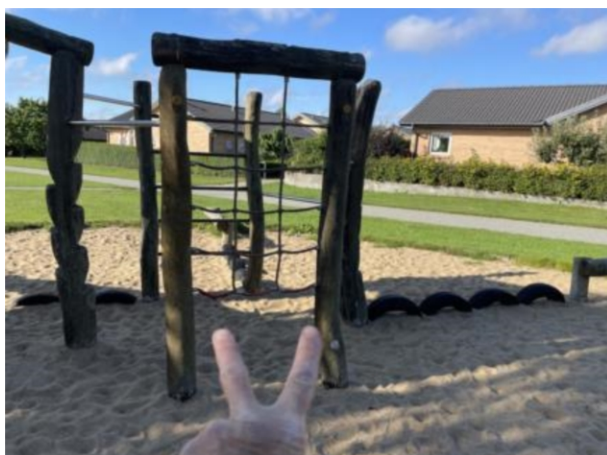
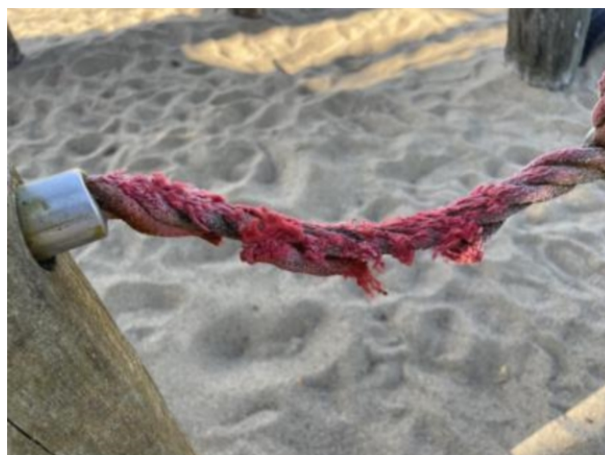
Problemstilling		Risikovurdering: 4 - Lav
Problembeskrivelse	Beklædningen af dugten på den beklædte wirer er slidt i stykker. Ved anvendelse af beklædte wirer, skal wirens stalkerne være helt dækket af syntetiske garner. Hold øje med wirelus. EN1176 Del 1 Pkt. 4.2.12.4 Beklædte ståltove EN1176:2008 Del 7 Pkt. 8.2.7 Korrigerende vedligeholdelse	
Bemærkninger	Nettet er slidt ved denne sektion.	
Tiltag		
Tiltagsbemærkninger

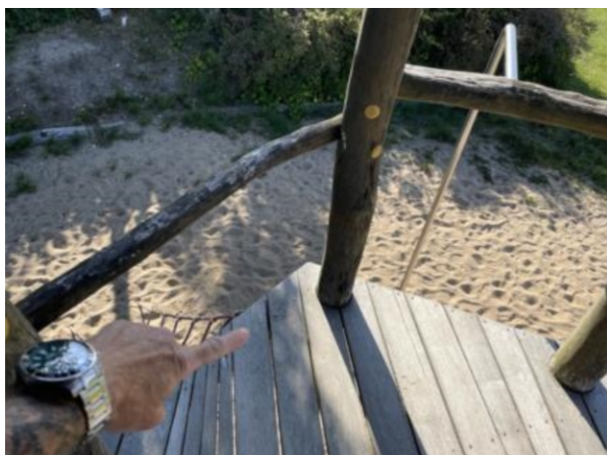
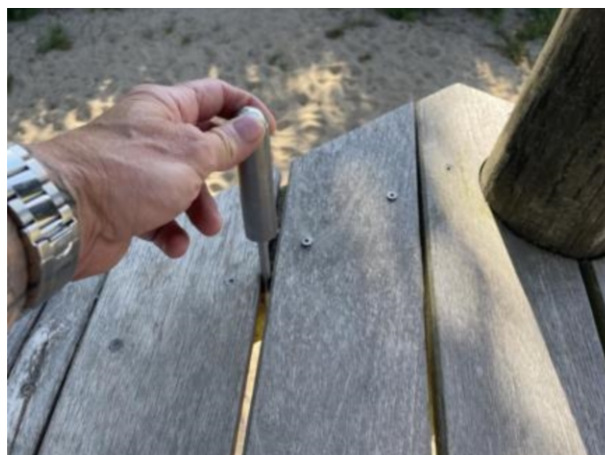
Problemstilling		Risikovurdering: 3 - Uønsket
Problembeskrivelse	Der er konstateret åbninger der kan fange brugerens fingre. Der er tale om åbninger med et mindste tværsnit mellem 8- og 25mm der kan fange brugerens fingre, som er placeret mere end 1000mm fra faldunderlaget. Risikoen opstår hvor en finger kan fanges, og kroppen stadig er i bevægelse. EN1176 Del 1 Pkt. 4.2.7.6 Fastklemning af fingre	
Bemærkninger	Brædderne har trukket sig lidt sammen ved viste stolpe .	
Tiltag		
Tiltagsbemærkninger

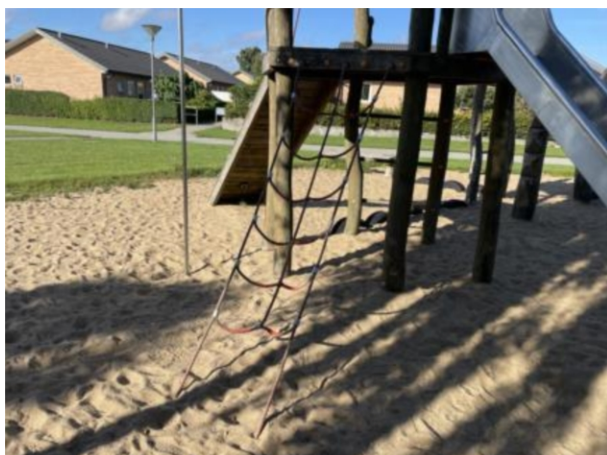
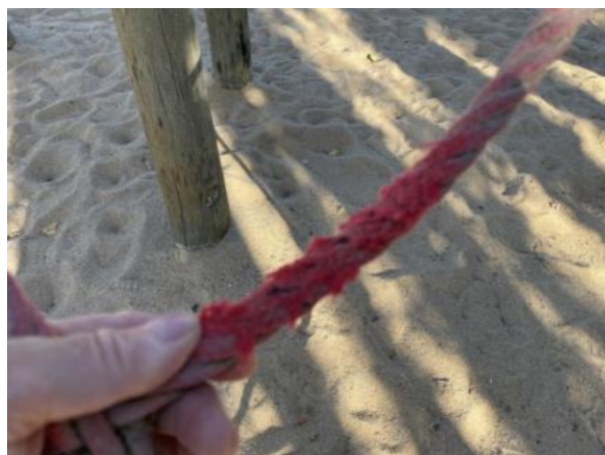
Problemstilling		Risikovurdering: 4 - Lav
Problembeskrivelse	Beklædningen af dugten på den beklædte wirer er slidt i stykker. Ved anvendelse af beklædte wirer, skal wirens stalkerne være helt dækket af syntetiske garner. Hold øje med wirelus. EN1176 Del 1 Pkt. 4.2.12.4 Beklædte ståltove EN1176:2008 Del 7 Pkt. 8.2.7 Korrigerende vedligeholdelse	
Bemærkninger	Det er konstateret i nettet 6-kanten.	
Tiltag		
Tiltagsbemærkninger

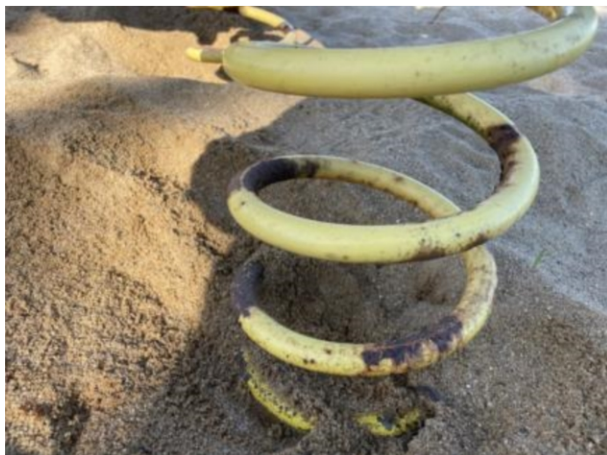
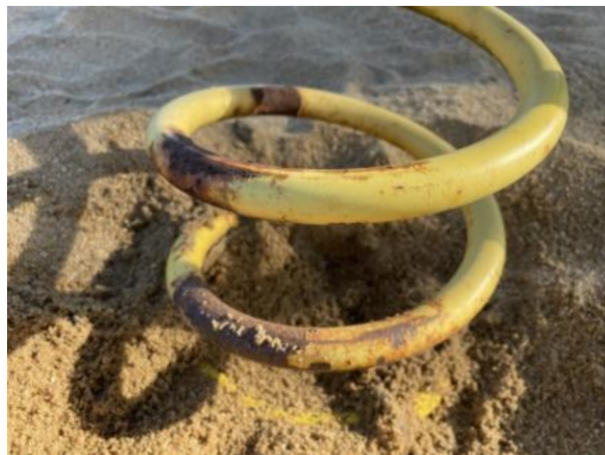
Problemstilling		Risikovurdering: 4 - Lav
Problembeskrivelse	Viste metaldele viser tegn på rust. Metaldele skal være bestandige over for atmosfæriske påvirkninger og katodisk korrosion. EN1176 Del 1 Pkt. 4.1.4 Metaller	
Bemærkninger	Begge fjeder er rusten, vær obs på dem da de kan være svækket.	
Tiltag		
Tiltagsbemærkninger
