LEGEPLADSINSPEKTION

Udført for: Grundejerforeningen Højager

Inspektionstype: Årlig hovedinspektion

Inspektionsdato: jun 14, 2023

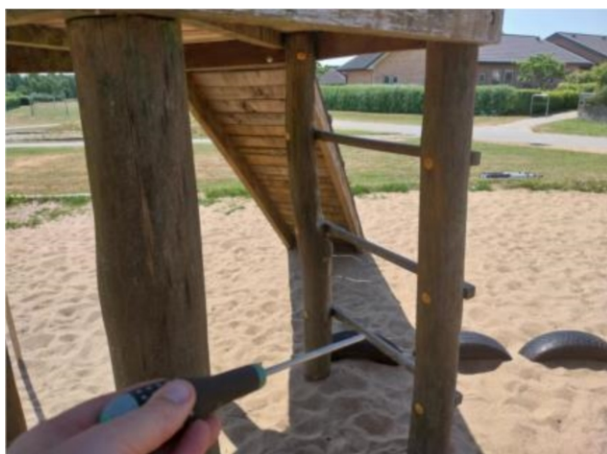
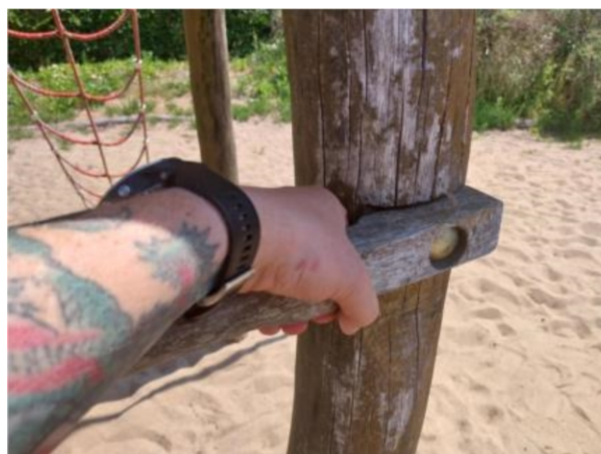
Problembeskrivelse	Viste komponenter er løse og bør derfor efterspændes. Rutinemæssig vedligehold bør bl.a. omfatte efterspænding af befæstelselementer. Rutinemæssig vedligeholdelse
Bemærkninger	De tre trin trænger til at blive efterspændt.
Tiltag	
Tiltagsbemærkninger

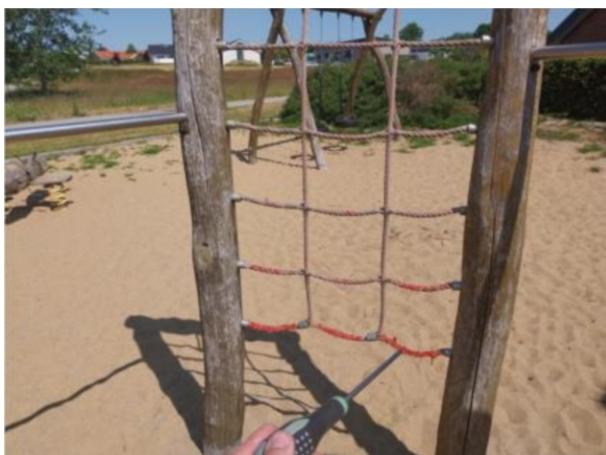
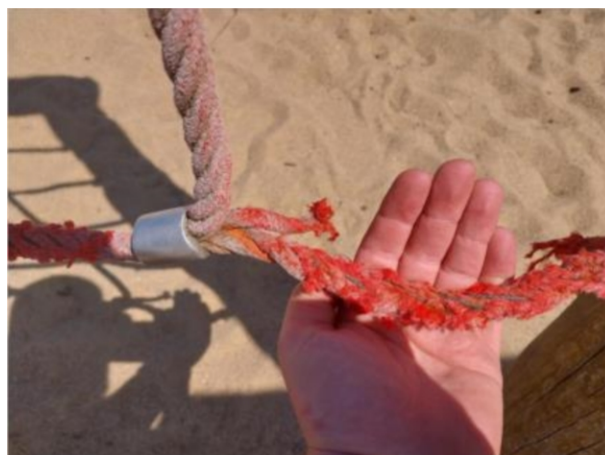
Problemstilling		Risikovurdering: 4 - Lav
Problembeskrivelse	Beklædningen af dugten på den beklædte wirer er slidt i stykker. Ved anvendelse af beklædte wirer, skal wirens stålkerne være helt dækket af syntetiske garn. Hold øje med wirelus. EN1176 Del 1 Pkt. 4.2.12.4 Beklædte ståltove og EN1176 Del 7 Pkt. 8.2.7 Korrigerende vedligeholdelse	
Bemærkninger	Nettet er slidt ved denne sektion.	
Tiltag		
Tiltagsbemærkninger

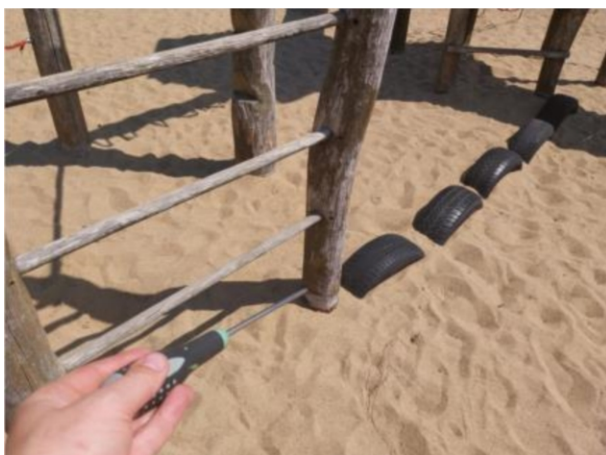
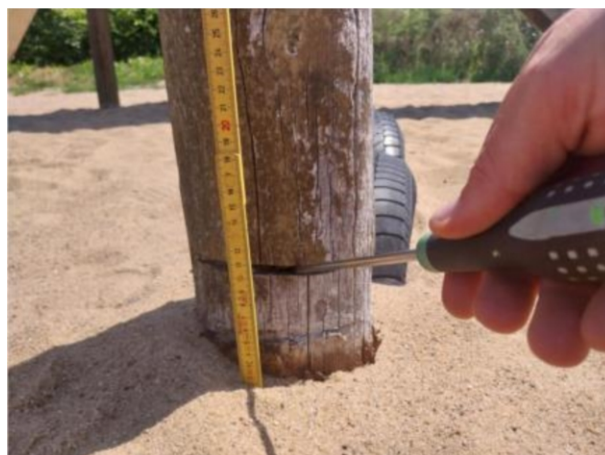
Problemstilling		Risikovurdering: 5 - Ubetydelig
Problembeskrivelse	Faldunderlaget bør være i niveau med 0-mærket. Det sker ikke her. Rutinemæssig vedligeholdelse	
Bemærkninger	Der mangler ca. 5-10cm faldsand i forhold til redskabets 0 mærke.	
Tiltag		
Tiltagsbemærkninger

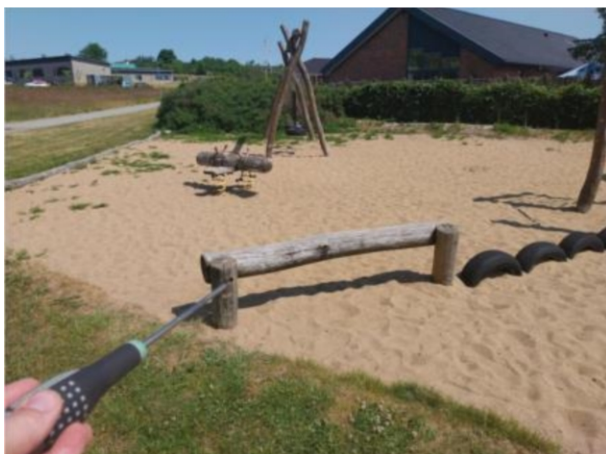
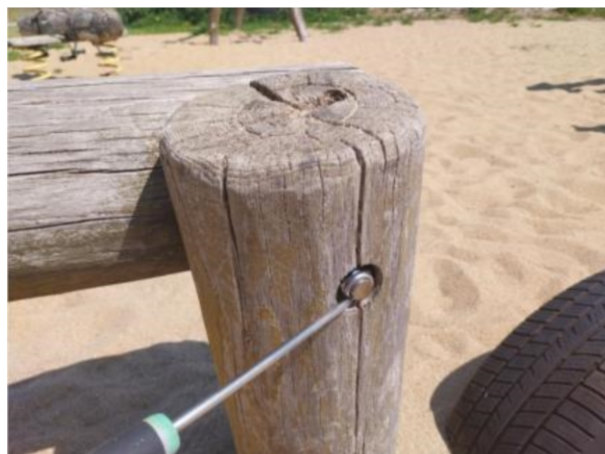
Problemstilling		Risikovurdering: 4 - Lav
Problembeskrivelse	Der mangler dækhætte på redskabet. Korrigerende vedligeholdelse	
Bemærkninger	Der mangler 7 dækhætter på de 2 balancebomme.	
Tiltag		
Tiltagsbemærkninger

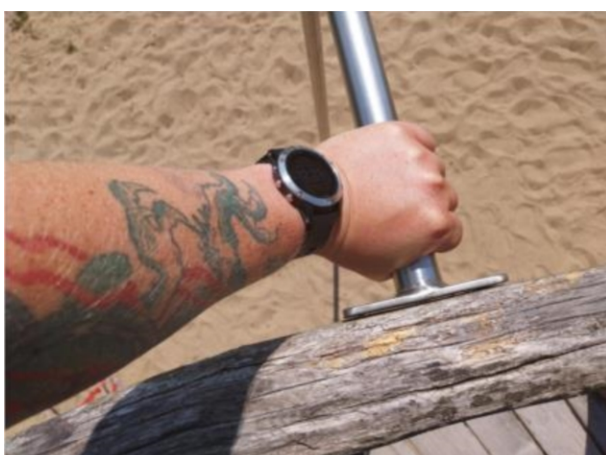
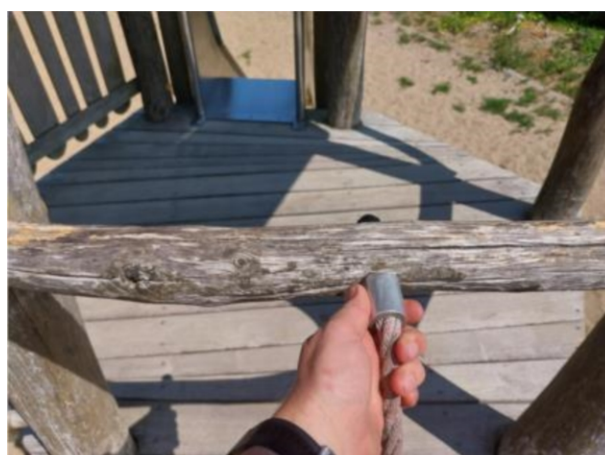
Problemstilling		Risikovurdering: 4 - Lav
Problembeskrivelse	Viste komponenter er løse og bør derfor efterspændes. Rutinemæssig vedligehold bør bl.a. omfatte efterspænding af befæstelseselementer. Rutinemæssig vedligeholdelse	
Bemærkninger	Tovet og brandmandstangen er løse hvor de er monteret i toppen.	
Tiltag		
Tiltagsbemærkninger

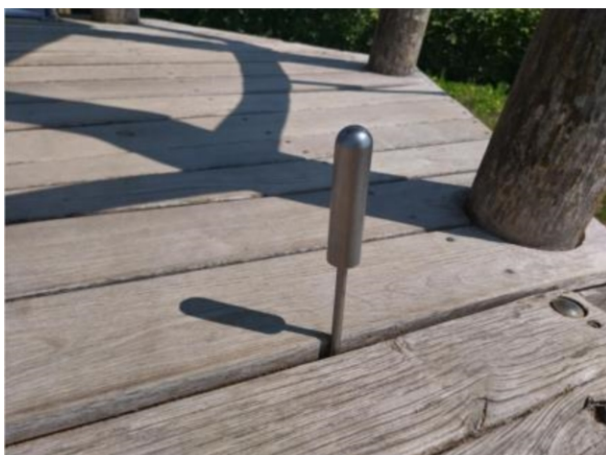
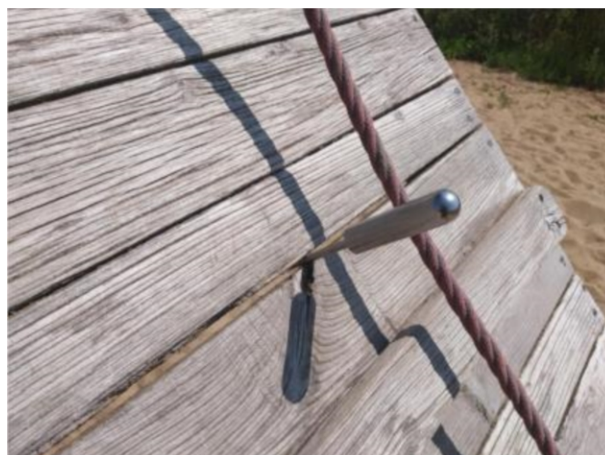
Problemstilling		Risikovurdering: 3 - Uønsket
Problembeskrivelse	Der er konstateret åbninger der kan fange brugerens fingre. Der er tale om åbninger med et mindste tværsnit mellem 8- og 25mm der kan fange brugerens fingre, som er placeret mere end 1000mm fra faldunderlaget. Risikoen opstår hvor en finger kan fanges, og kroppen stadig er i bevægelse. EN1176 Del 1 Pkt. 4.2.7.6 Fastklemning af fingre	
Bemærkninger	Dette er konstateret flere steder på rampen.	
Tiltag		
Tiltagsbemærkninger

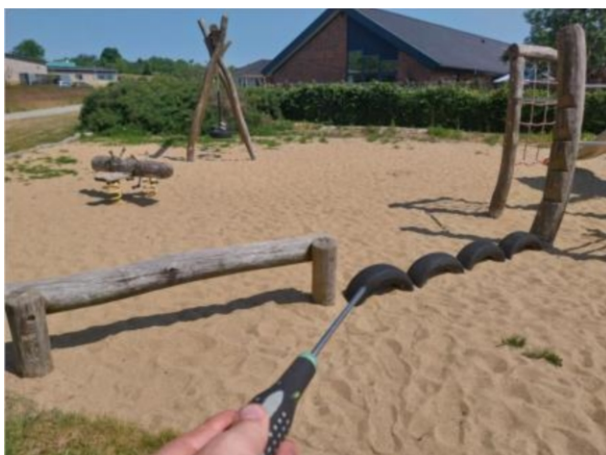
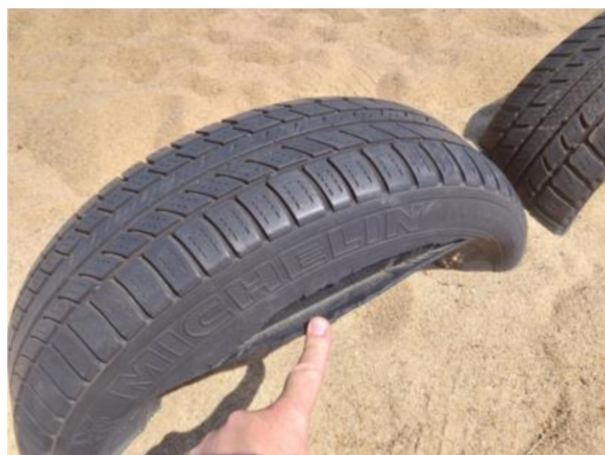
Problemstilling		Risikovurdering: 4 - Lav
Problembeskrivelse	Der er slid i viste komponenter/dele af redskabet. Se bemærkning. Korrigerende vedligeholdelse	
Bemærkninger	Der er konstateret slid på det viste dæk.	
Tiltag		
Tiltagsbemærkninger

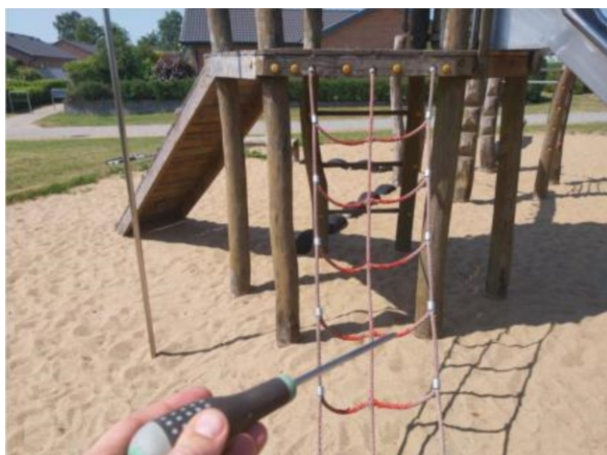
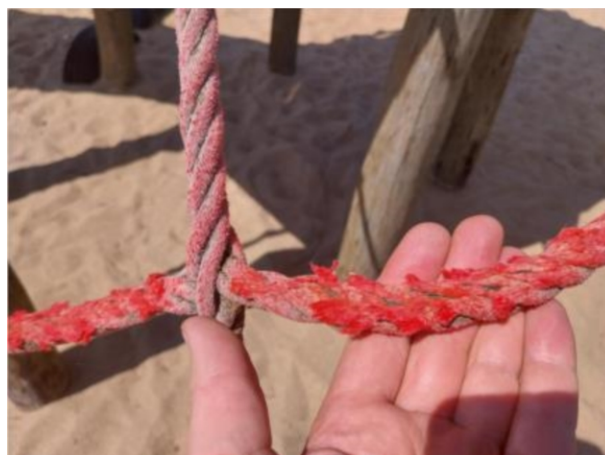
Problemstilling		Risikovurdering: 4 - Lav
Problembeskrivelse	Beklædningen af dugten på den beklædte wirer er slidt i stykker. Ved anvendelse af beklædte wirer, skal wirens stålkerne være helt dækket af syntetiske garner. Hold øje med wirelus. EN1176 Del 1 Pkt. 4.2.12.4 Beklædte ståltove og EN1176 Del 7 Pkt. 8.2.7 Korrigerende vedligeholdelse	
Bemærkninger	Det er konstateret på de vandrette tove i nettet.	
Tiltag		
Tiltagsbemærkninger

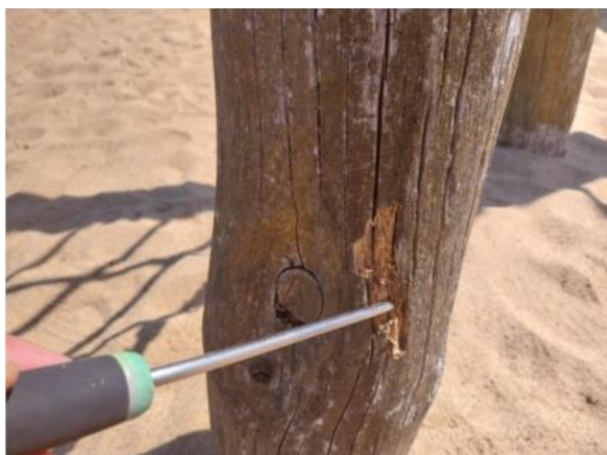
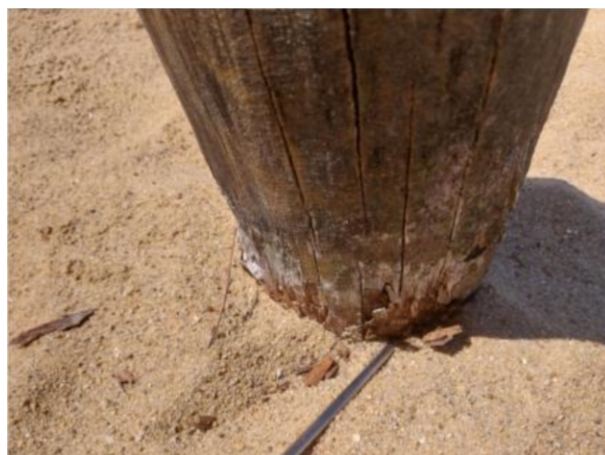
Problemstilling		Risikovurdering: 5 - Ubetydelig
Problembeskrivelse	En skruetrækker kan presses ind i viste trækomponenter som er i forfald. Korrigerende vedligeholdelse	
Bemærkninger	Der er konstateret råd i splintlaget på stort set alle stolper.	
Tiltag		
Tiltagsbemærkninger

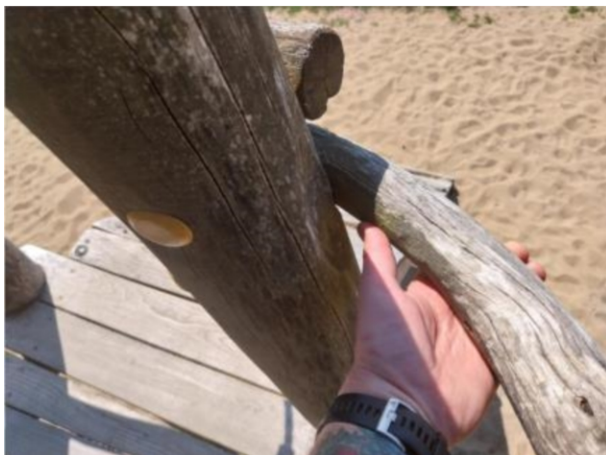
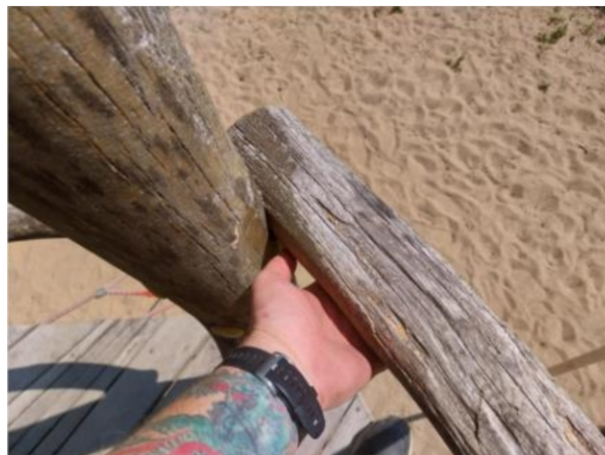
Problemstilling		Risikovurdering: 3 - Uønsket
Problembeskrivelse	Viste komponenter er løse og bør derfor efterspændes. Rutinemæssig vedligehold bør bl.a. omfatte efterspænding af befæstelselementer. Rutinemæssig vedligeholdelse	
Bemærkninger	Generelt er bjælkerne på tårnet løse og trænger til at blive spændt efter.	
Tiltag		
Tiltagsbemærkninger

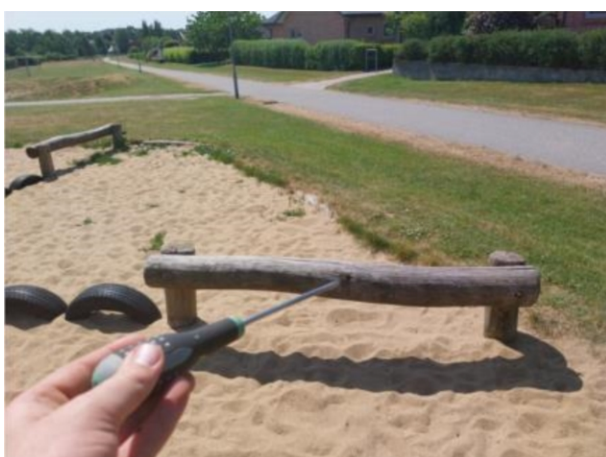
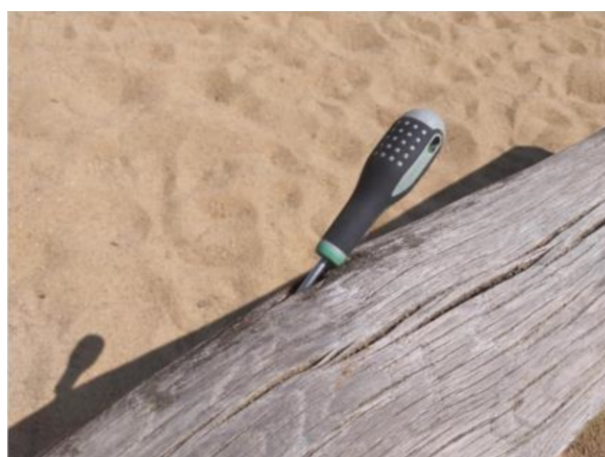
Problemstilling		Risikovurdering: 4 - Lav
Problembeskrivelse	En skruetrækker kan presses ind i viste trækomponenter som er i forfald. Korrigerende vedligeholdelse	
Bemærkninger	Der er konstateret råd i et knastul.	
Tiltag		
Tiltagsbemærkninger

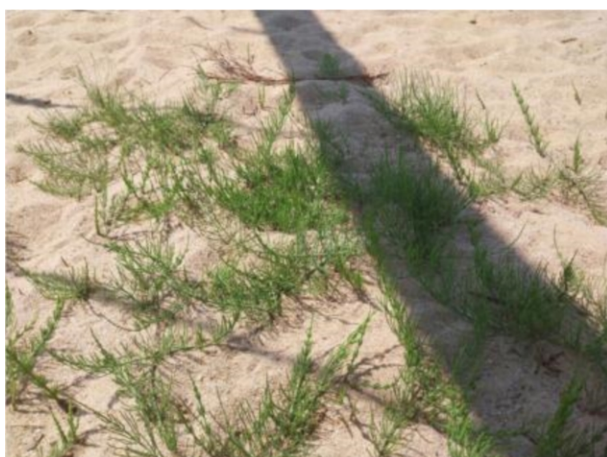
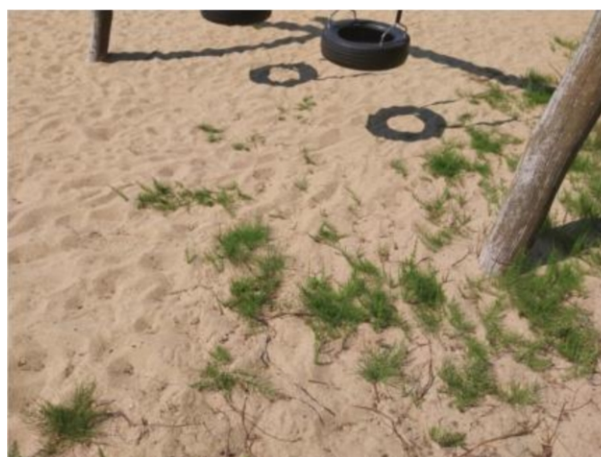
Problembeskrivelse	Der gror græs/ukrudt ind i faldunderlaget, som bør fjernes. Et faldunderlag bør vedligeholdes ved, at underlaget rives/fræses og holdes fri for planter for at opretholde de støddabsorberende egenskaber. Dette bør ske efter behov. Rutinemæssig vedligeholdelse bør bl.a. omfatte vedligehold af støddæmpende underlag. Rutinemæssig vedligeholdelse
Bemærkninger	
Tiltag	
Tiltagsbemærkninger

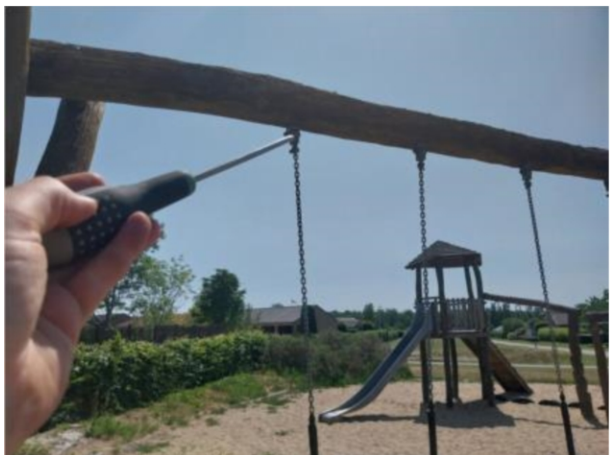
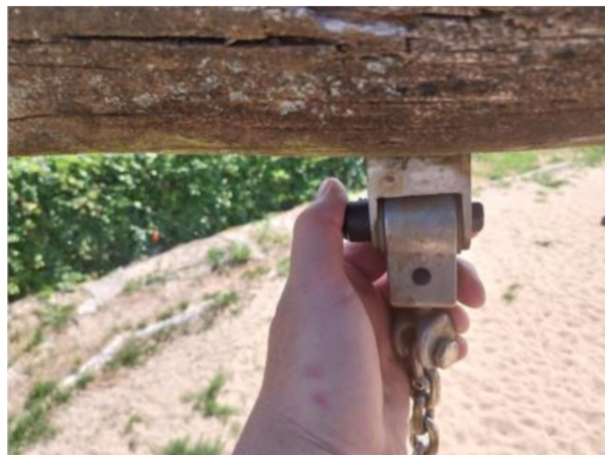
Problemstilling		Risikovurdering: 4 - Lav
Problembeskrivelse	Viste komponenter er løse og bør derfor efterspændes. Rutinemæssig vedligehold bør bl.a. omfatte efterspænding af befæstelselementer. Rutinemæssig vedligeholdelse	
Bemærkninger	Det viste ophæng er løs i overliggeren.	
Tiltag		
Tiltagsbemærkninger

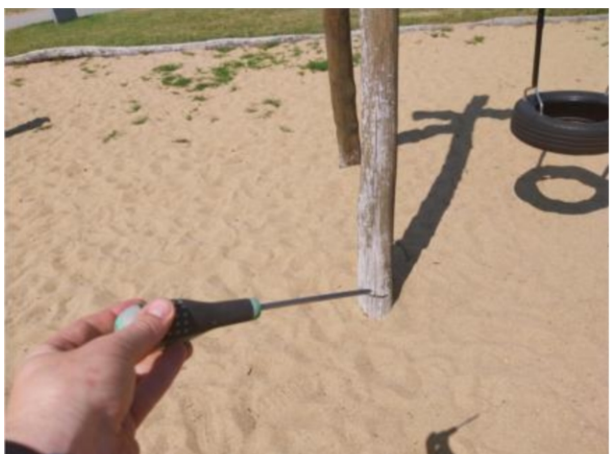
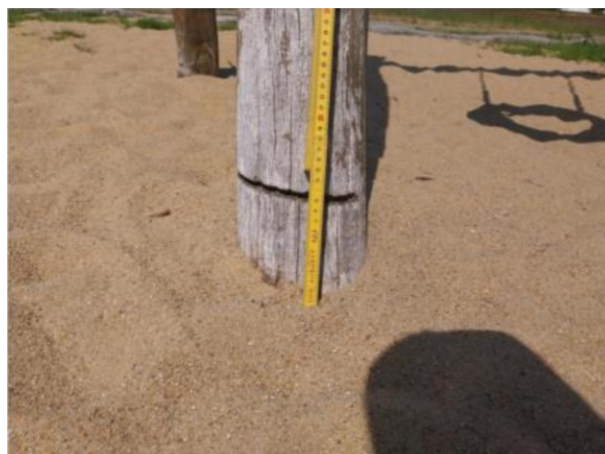
Problemstilling		Risikovurdering: 5 - Ubetydelig
Problembeskrivelse	Faldunderlaget bør være i niveau med 0-mærket. Det sker ikke her. Rutinemæssig vedligeholdelse	
Bemærkninger	Savsporet er 0-niveau. Der mangler ca. 10cm.	
Tiltag		
Tiltagsbemærkninger

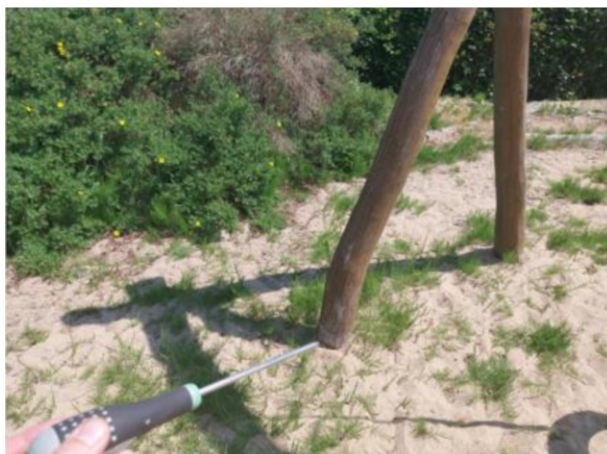
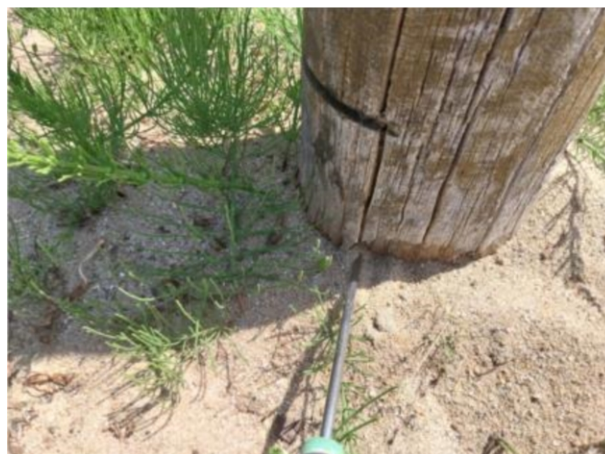
Problemstilling		Risikovurdering: 4 - Lav
Problembeskrivelse	En skruetrækker kan presses ind i viste trækomponenter som er i forfald. Korrigerende vedligeholdelse	
Bemærkninger	Der er konstateret råd i splintlaget på stolperne. Vær OBS på udviklingen.	
Tiltag		
Tiltagsbemærkninger

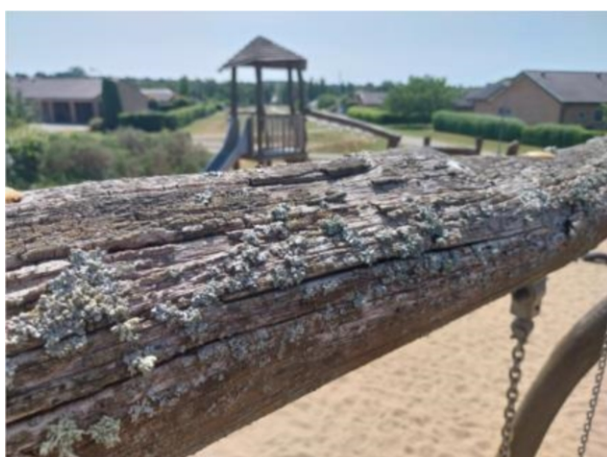
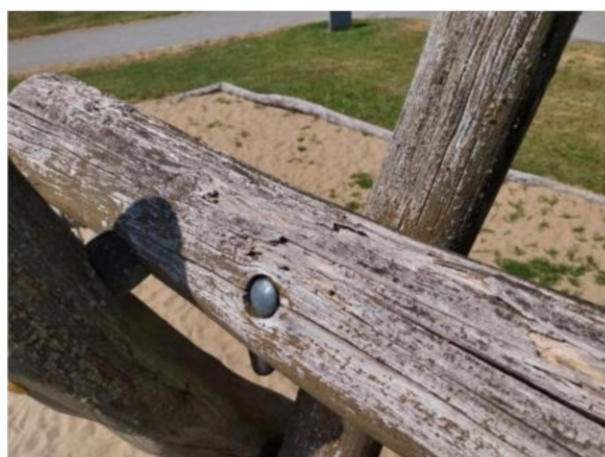
Problemstilling		Risikovurdering: 3 - Uønsket
Problembeskrivelse	Korrigerende vedligeholdelse	
Bemærkninger	Overligger og hele stativet er i forfald og trænger til vedligeholdelse	
Tiltag		
Tiltagsbemærkninger

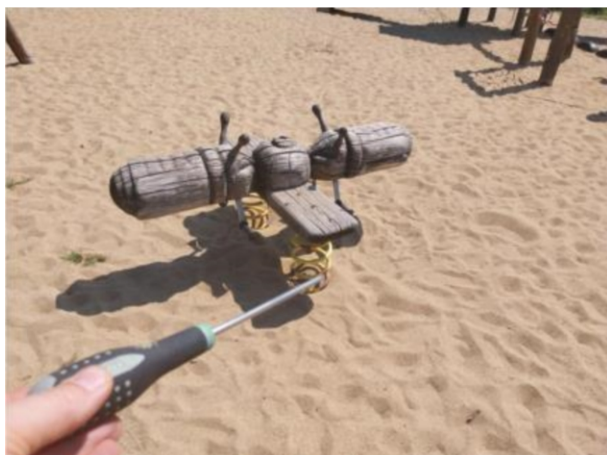
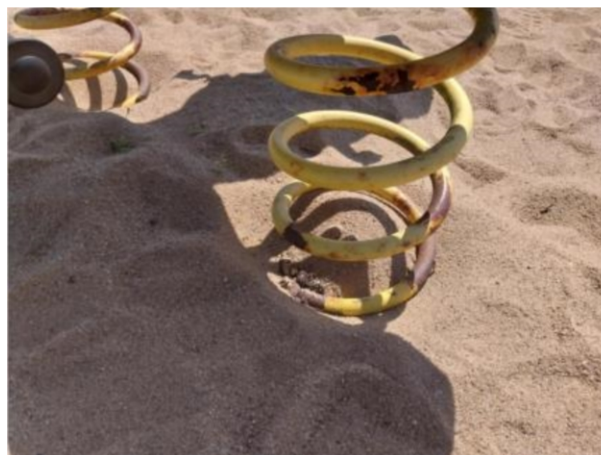
Problembeskrivelse	Viste metaldele viser tegn på rust. Metaldele skal være bestandige over for atmosfæriske påvirkninger og katodisk korrosion. EN1176 Del 1 Pkt. 4.1.4 Metaller
Bemærkninger	Begge fjeder er rusten, vær obs på dem da de kan være svækket.
Tiltag	
Tiltagsbemærkninger
