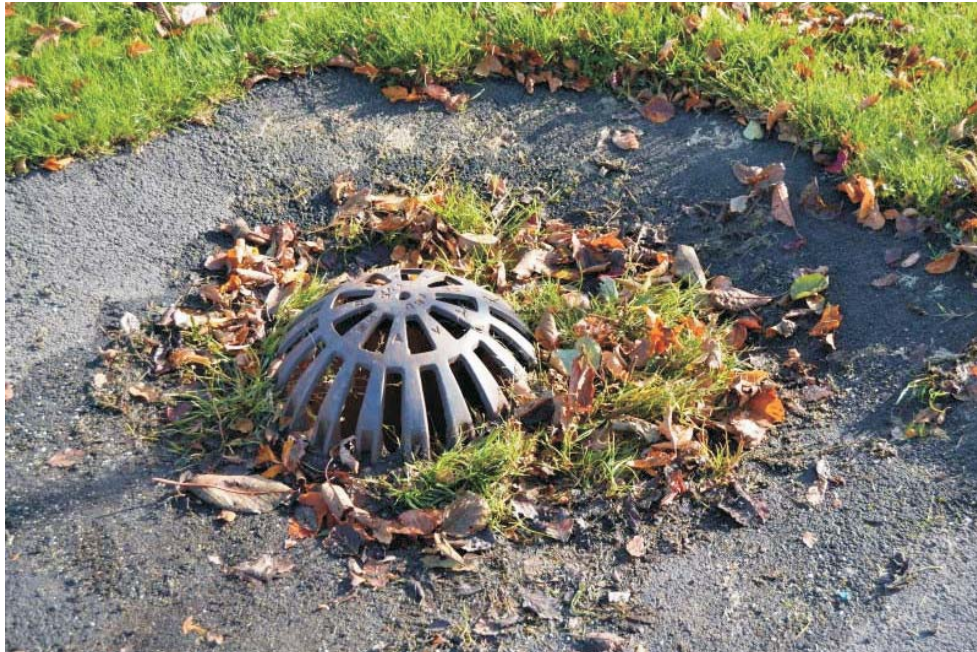
Placering: Sti d, Afvandingstrug v/ [120].

Beskrivelse: Asfaltering ved afløbsrist omslutter ikke brønddæksel tilstrækkeligt og græsvækst hæmmer afvandingsfunktion.

Området bør renses op for jord og græs for at udføre en effektiv forsegling med eks. bitumen.

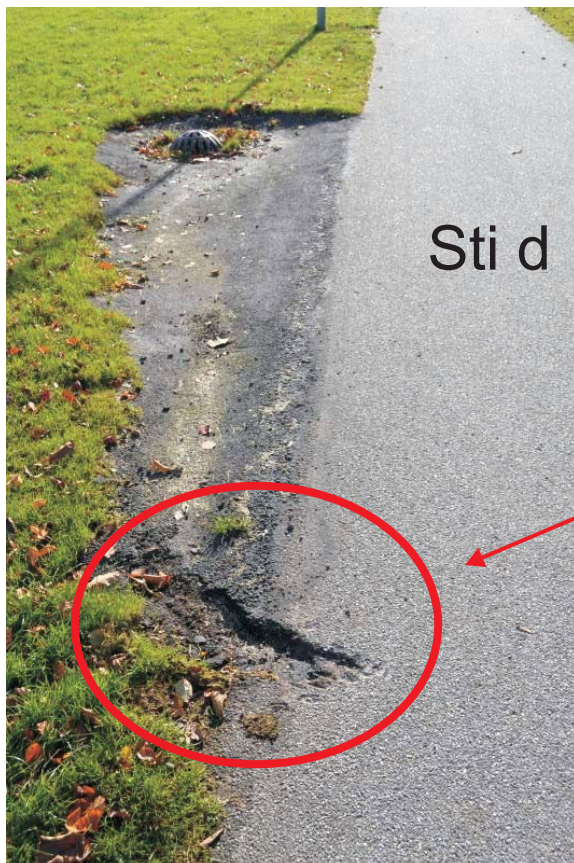
Placering: Sti d, Afvandingstrug v/ [120].

Beskrivelse: Asfalteret afvandingstrug er ikke en god løsning.
Den udførte løsning er uholdbar og ikke god byggeskik.

Større skade på asfalt/slidlæg

Der bør etableres vandtrug ved siden af stien i hele sin længde og med korrekt fald i truget mod afvandingsbrønd. Alternativt repareres overfladen og stikanten til forsvarlig og holdbar stand.

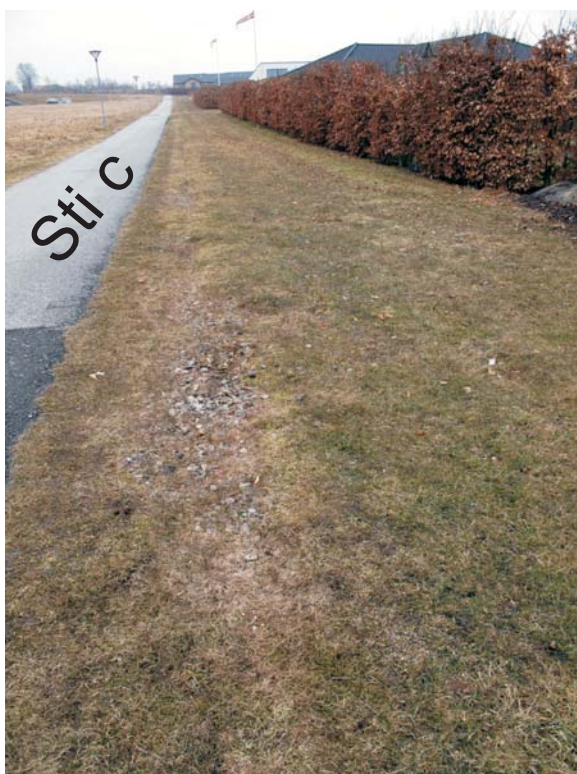
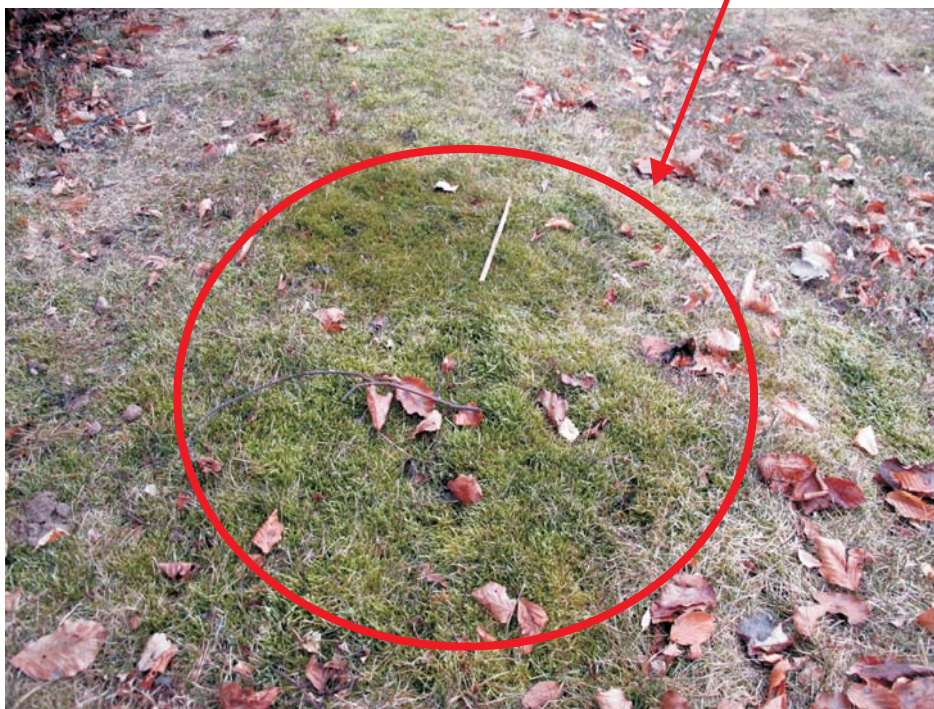
Placering: Sti c sideareal i hele sin længde op mod [78], [80],[98], [100] og [118]

Beskrivelse: Arealet har meget udpræget vækst af mos og bærer præg af meget fugtig jordbund. Grundejerne langs med arealet har desuden rapporteret om meget fugt fra græsarealet

Udpræget vækst af mos

Der bør om nødvendigt som i areal **IVa** etableres vandtrug og afløbsbrønde med dræn i græsarealet.

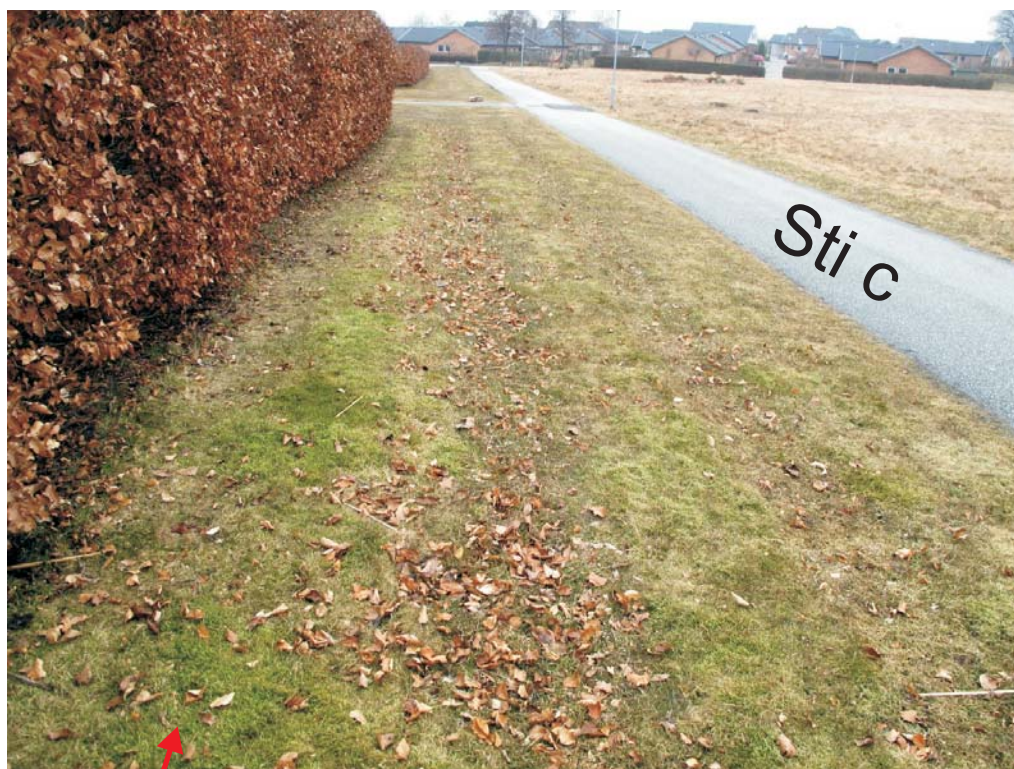
Placering: Sti c sideareal i hele sin længde op mod [78], [80],[98], [100] og [118]

Udpræget vækst af mos

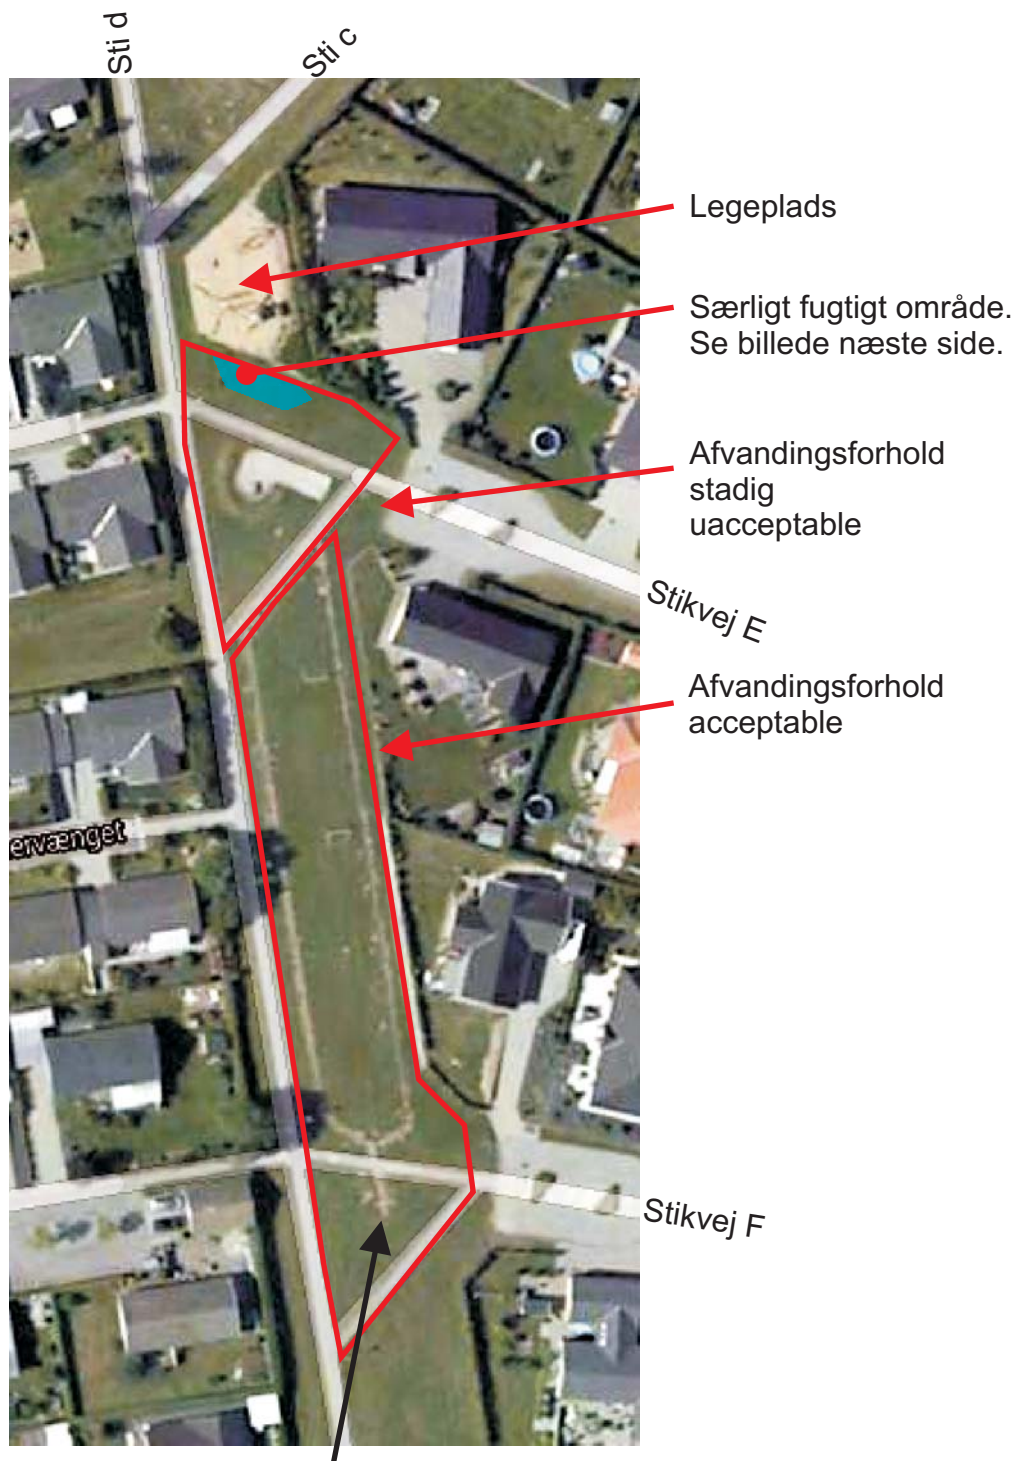
Placering: Græsareal v/sti d, legepladsen, [120], [136] og sti e

Beskrivelse: Arealet lider af meget fugtige jordbundsforhold. Trods etablering af ekstra dræning - Også gennem længere tørre perioder. Særligt lige syd for legepladsen er der ofte smattet.

Billedet fra 2010 (Google Maps) viser opgravningerne efter etablering af ekstra dræn for at afhjælpe de rapporterede vandproblemer ved gennemgangen af etape 1

Arealet mellem legepladsen stifterbindelserne til stikvej E bør drænes og om nødvendigt afrettes.

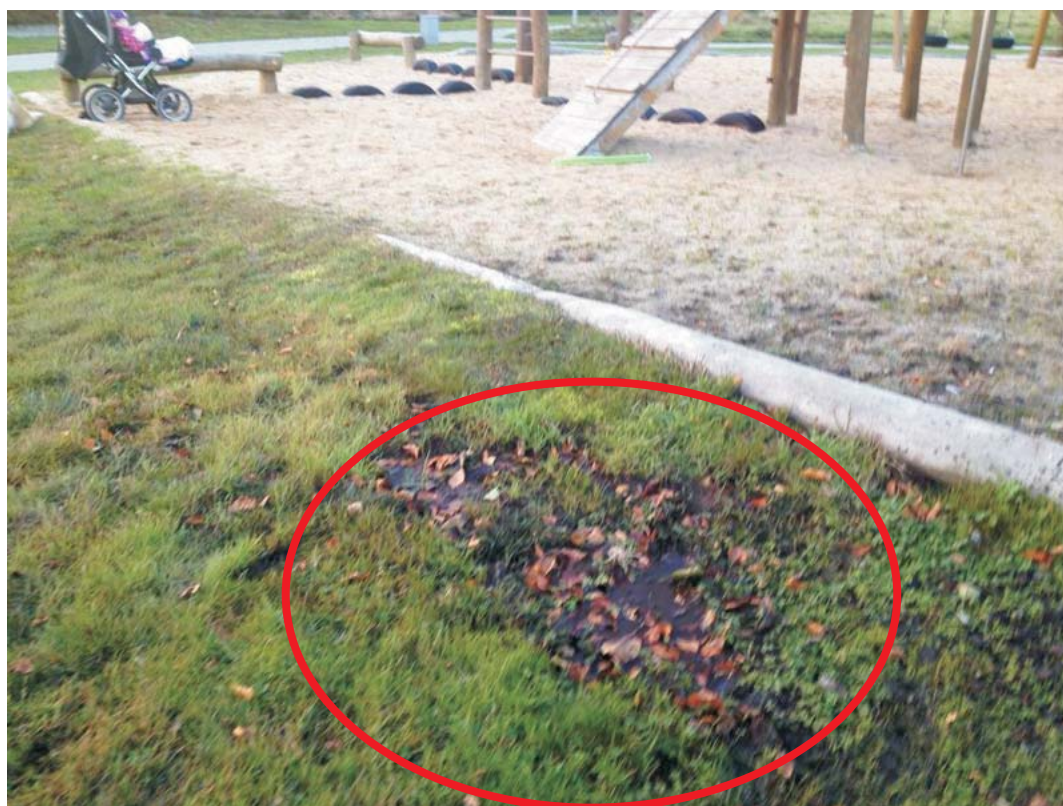
Placering: Græsareal v/sti d, legepladsen, [120], [136] og sti e

Næsten konstant smattet område syd for legeplads. Udpræget mosvækst.

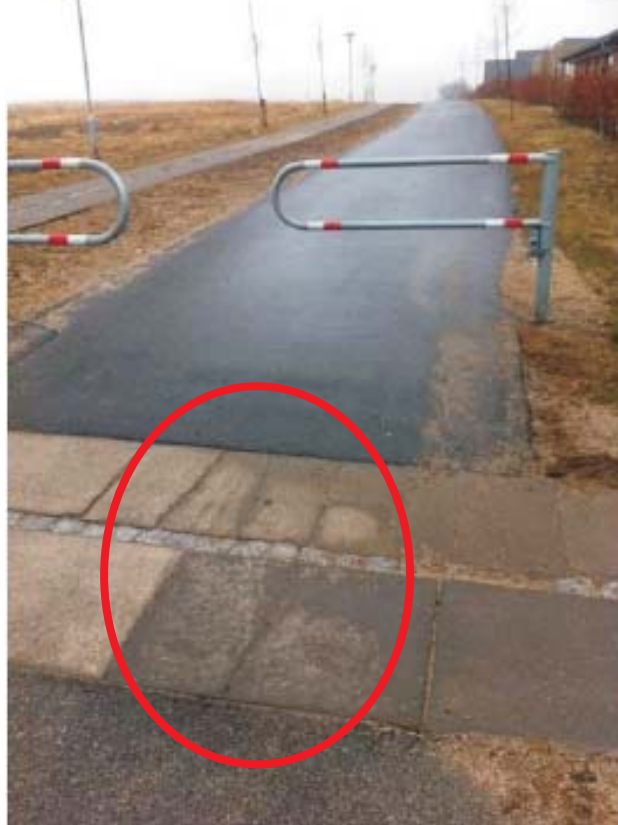
Placering: Stamvej B - Fortove begge sider

Beskrivelse: Fortove generelt. Ligger skæve og er meget sunkne. Fliser er i ringe stand. Stykket mellem stikvej G og H har særligt mange knækkede fliser. Der er konstateret mindst 50. der er knækkede eller skadede..

Fortove bør gennemgås og lægges helt om.

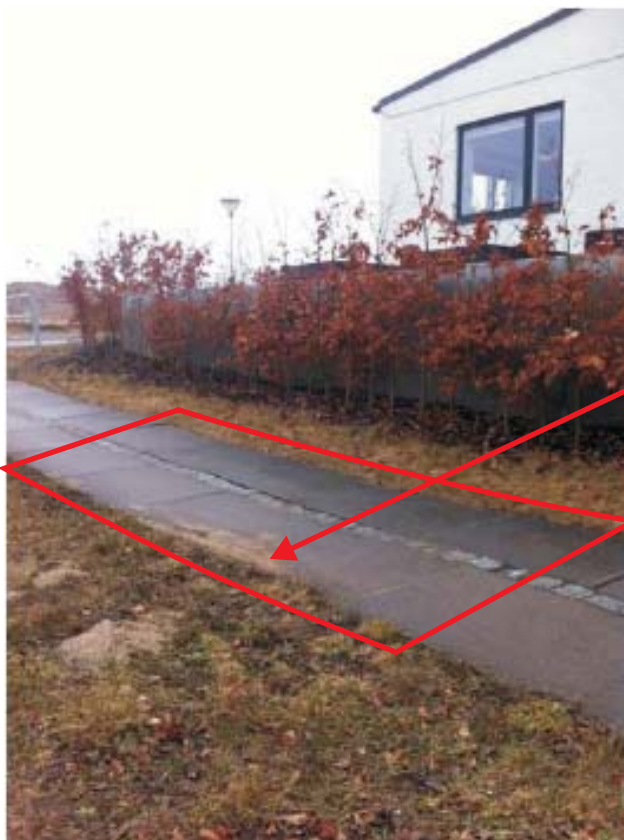
Beskrivelse: Særlig stor lunke i fortov.

Afretningsand skyllet op mellem fliser

Fortovet er sunket markant over en ca 5 m strækning og skaden tyder på bortskyllet underlag og ikke køreskader. Tydeligvis er der skyllet afrettergrus op mellem fliserne.

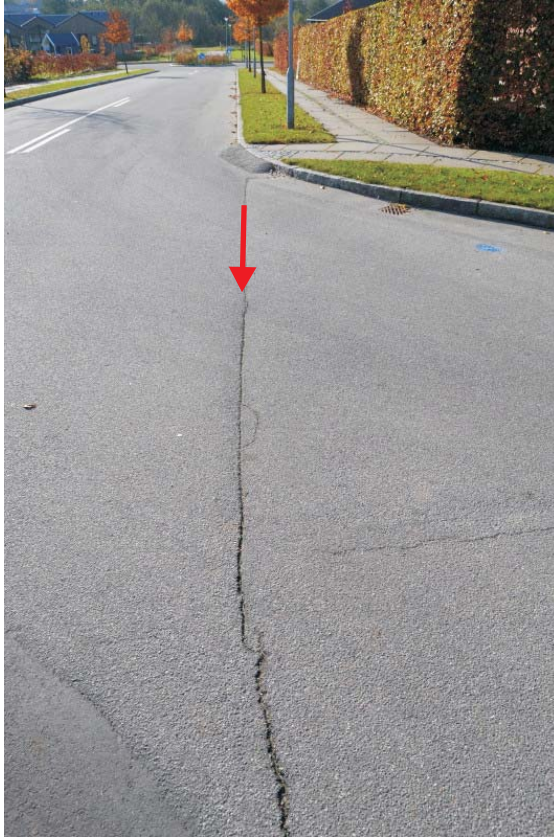
Beskrivelse: Kolde samlinger mellem stikveje og stamveje, men også på tværs i stamvejen i forlængelse af stikvejenes kanter

Kold samling fra udførelse af tilslutning grundet dårligt håndværk.

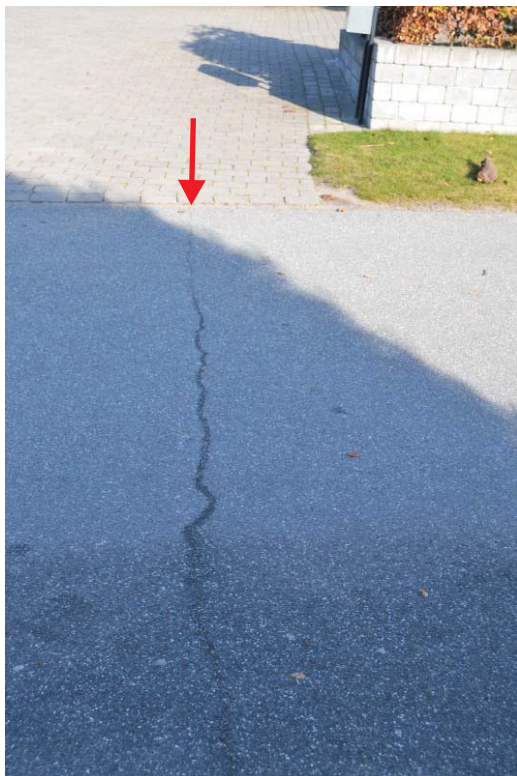
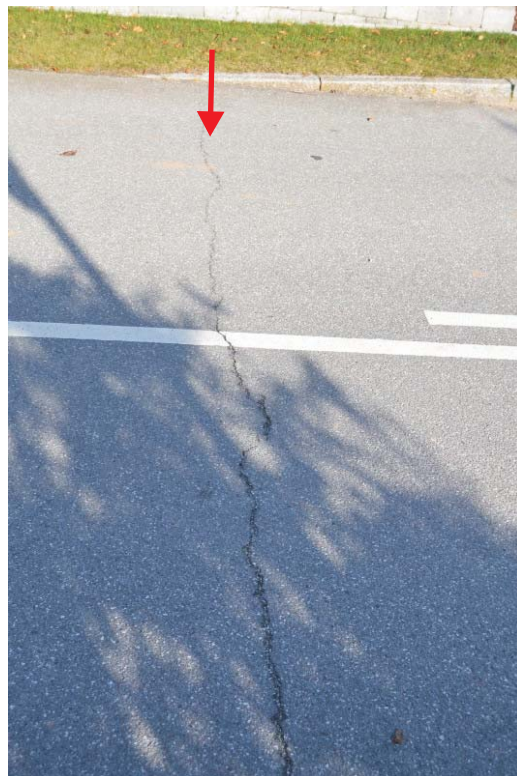
Beskrivelse: Adskillige revner konstateret i både stamvej og stikveje. Revnerne er formentligt opstået pga sætning i underlaget efter manglende komprimering i forbindelse med opgravning af ledningstracé.

Der er konstateret mindst 8 af disse revner.

2 eksempler på fejl

Revner forsegles med bitumen til næste forår mens det stadig er koldt.
Alternativt omgøres som skade nr. 8, hvis holdbarheden ikke kan forsvares. .

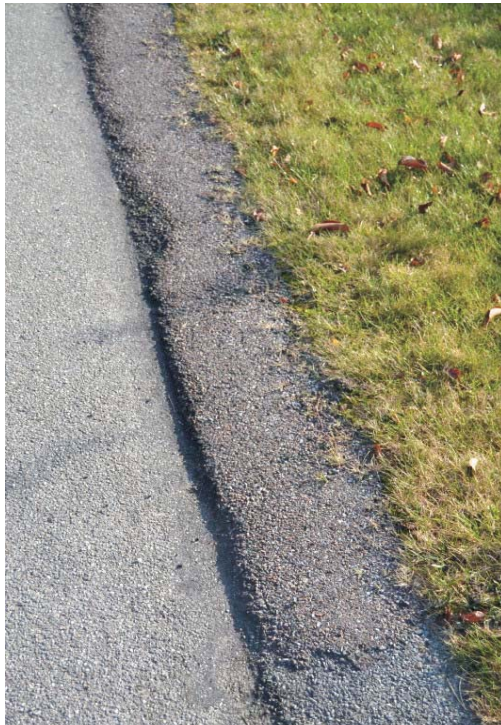
Beskrivelse: Kantsikring af asfalten i afvandingsiden bærer præg af håndarbejde og der sættes spørgsmålstegn ved komprimeringen og forseglingen mellem samlingerne.

Vandrenden er ikke udført som projekteret, og er mange steder kun 10-20 cm bred og få cm dyb.

Løsning er ikke god byggeskik og vil ikke opfylde funktionen om få år.

Vandrenderne bør visse steder omgøres. Se også skade 43. Der bør evt. foretages inspektion i forbindelse med kraftigt regnsky. Ved [115] skal der under alle omstændigheder udføres et vandtrug.

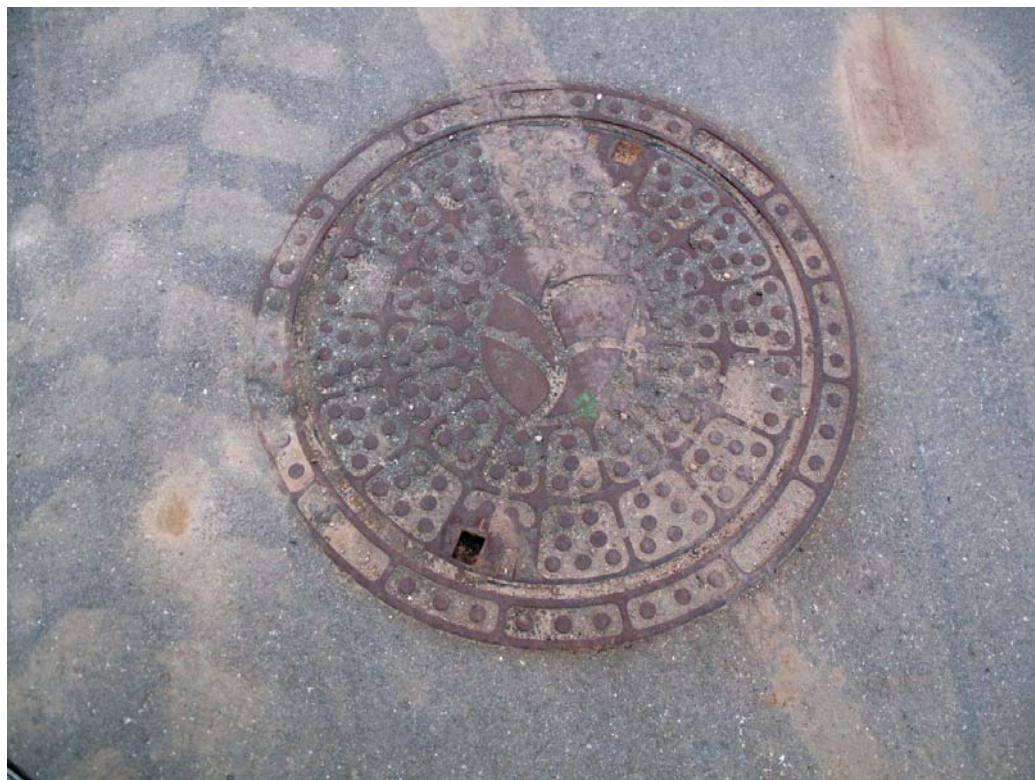
Beskrivelse: Asfaltrester i brønddæksler

Dæksler bør renses for asfalt på dækselpladen

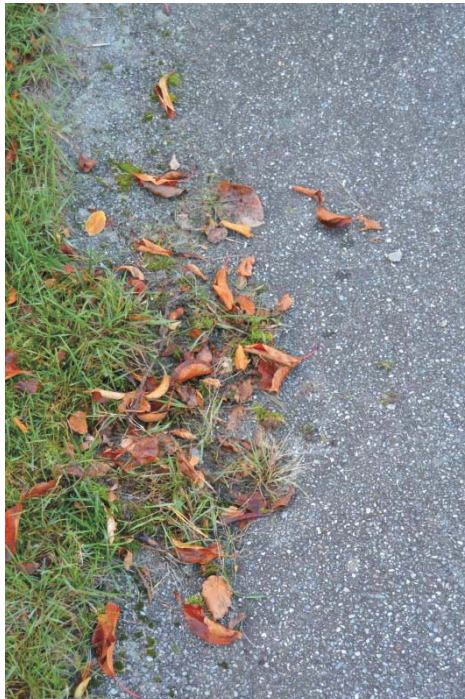
I forbindelse med udlægning af slidlag, kan en grundejer rapportere at den udførte sti i grusasfaltbeton (GAB) for enden af stikvej G var smallere end den endelige sti. Der blev derfor i praksis asfalteret ud over kanten af GAB laget direkte i jord og græs. Resultat er omfattende skader på slidlaget med græs der gror direkte op gennem asfalt efter få måneder.

Eks. på udpræget vækst af græs, der kommer op gennem asfalkanten

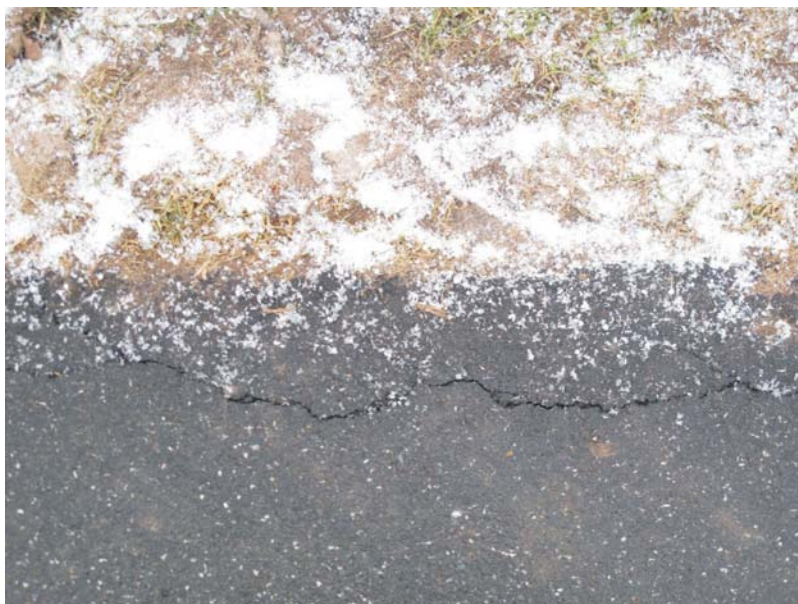
Kanterne knækker af stort set på samtlige nyanlagte stier

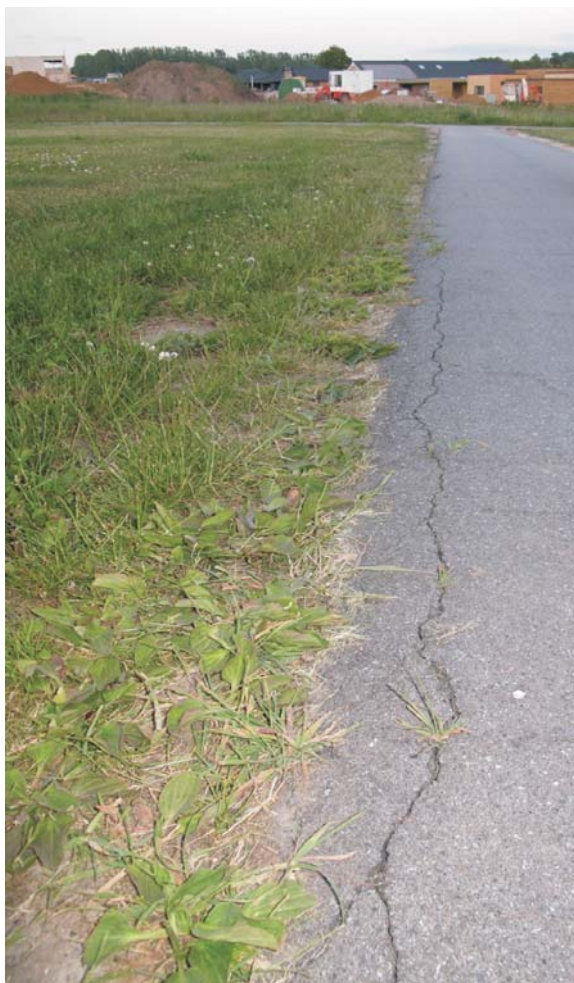
Placering: Forbindelsesstier for enden af stikveje **G, I og J**

Her sti for enden af stikvej I, hvor asfaltkanten efter mindre end 1 år allerede knækker af

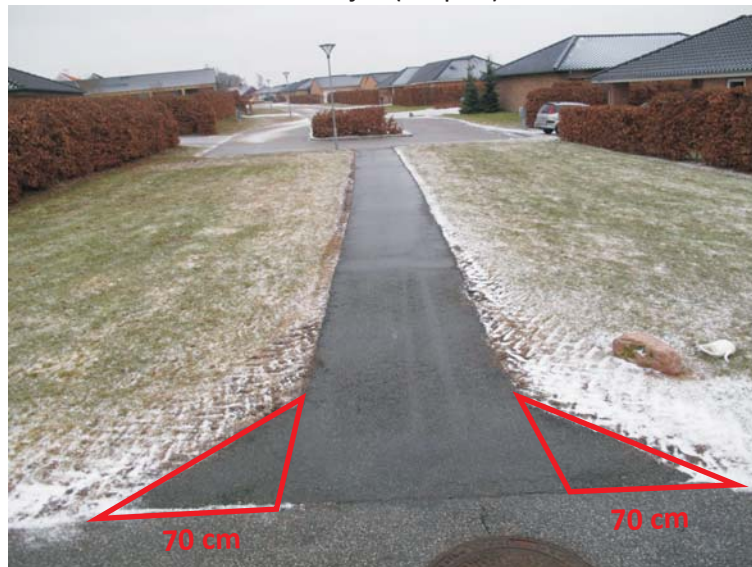
Stikvej D (etape I)

På etape 1 er der lavet ca 70 cm store trekanter i overgangen til sti c

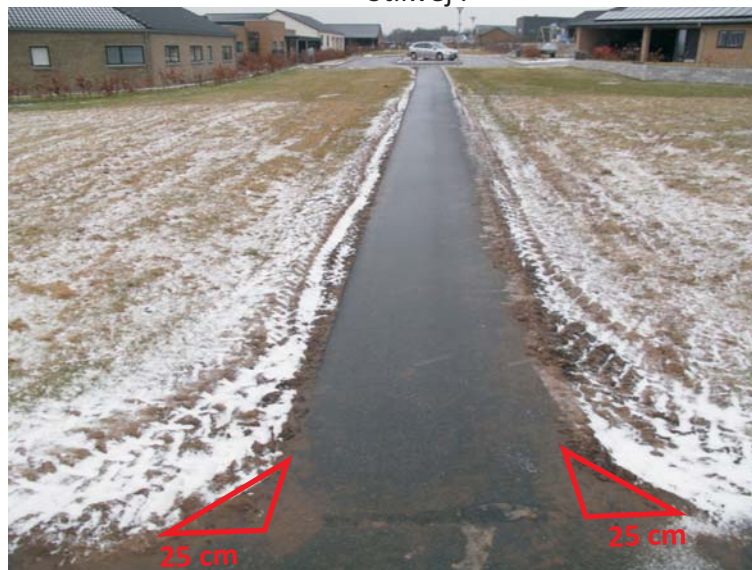
Stikvej I

På etape II er der kun lavet ca 25 cm store trekanter i overgangen til sti b og e.

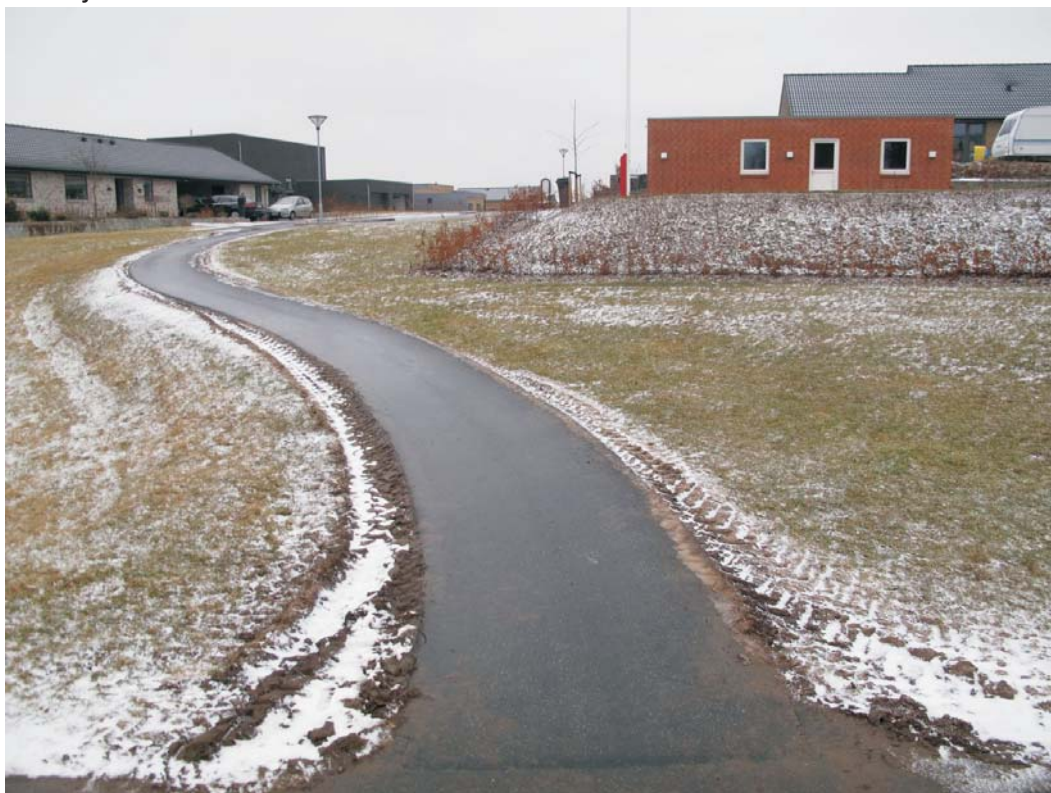
Stikvej G

Et tydeligt eksempel på vanskelighederne for snerydningen at færdes på de i forvejen smalle stier på kun 1,5m i bredden

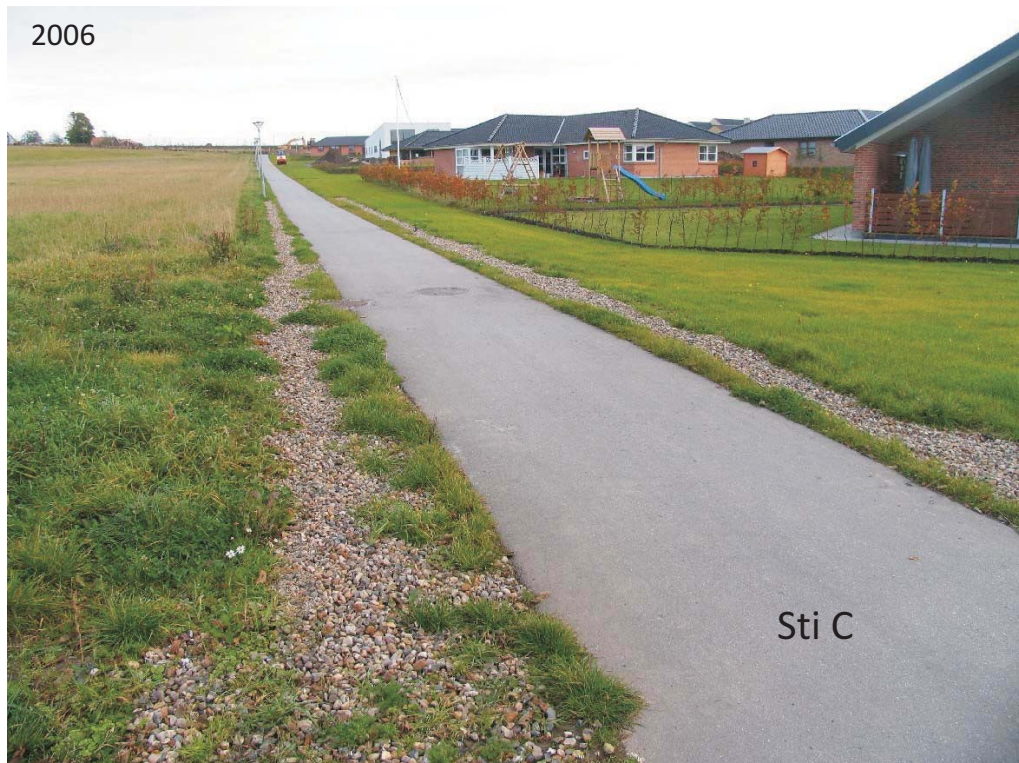
Placering: Sidearealer Sti c.

Billede fra 2006 omhandlende nøjagtig samme problematik.

Vand skal føres væk fra stien og opsamles i tilstrækkeligt udført afvandingsssystem i sideareal og bortledes via afløbsbrønde. På den pågældende stis sideareal er der i hele længden ikke en eneste afløbsbrønd. Dette er formentligt også med til at forklare de problemer der er omtalt i skade nr. 3. Stiens sidearealer bør omgøres med drænkasse og afløbsbrønde. Der sættes et stort spørgsmålstejn ved den udførte løsning, som under ingen omstændigheder er udført ifølge normale standarder for god byggeskik på området.

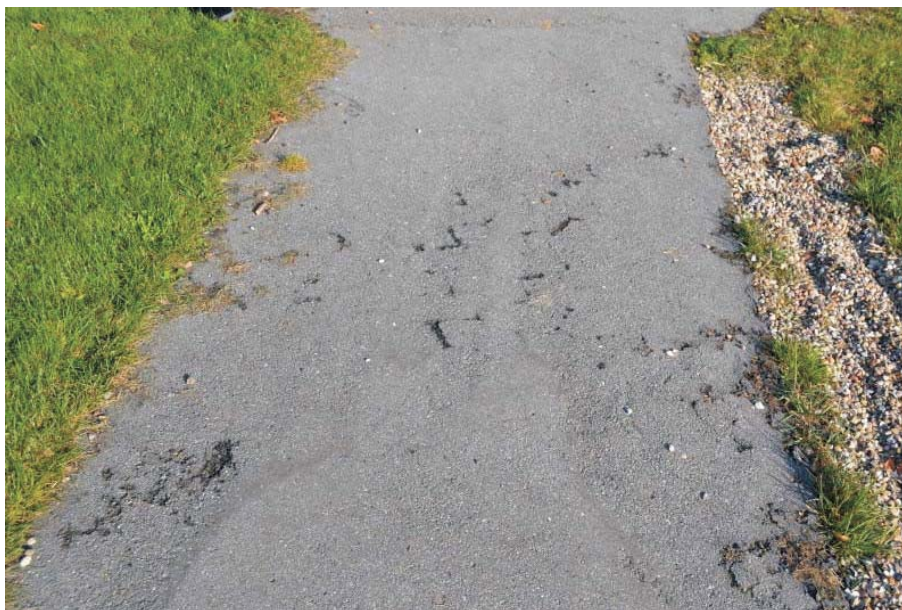
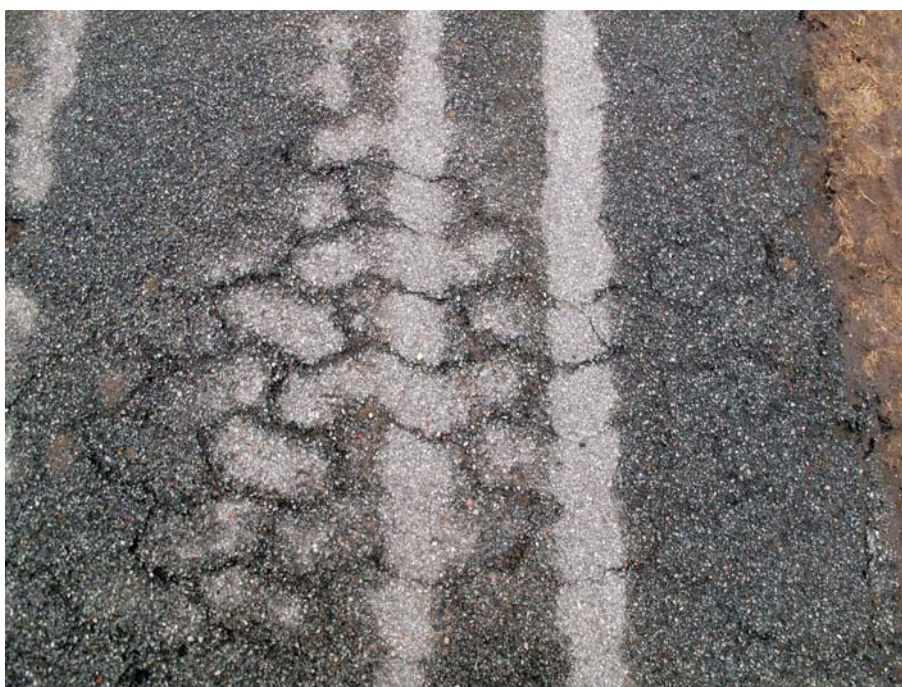
Beskrivelse: I forlængelse af skadesrapport fra 2006 hvor grundejerforeningen rapporterede lavtliggende flisearealer på stiforbindelserne, har entreprenøren løst dette ved at asfaltere direkte oven på belægningsstenene helt uden at omgøre eller forberede underlaget for dette. Resultatet er at stierne er i en meget dårlig og uholdbar stand. Den valgte løsning er helt uden for kategori og helt uacceptabel.

Det ses tydeligt hvordan asfalten revner i samme mønster som de underliggende sten

Denne skade er meget alvorlig, da det udførte er direkte sjuks og løsninger helt uden for enhver gældende norm. Den er under ingen omstændigheder acceptabel og bør helt laves om. I 2006 blev det fra grundejerforeningens side påpeget at stiarealerne var anlagt for lavt og i forlængelse heraf blev den valgte "løsning" udført.

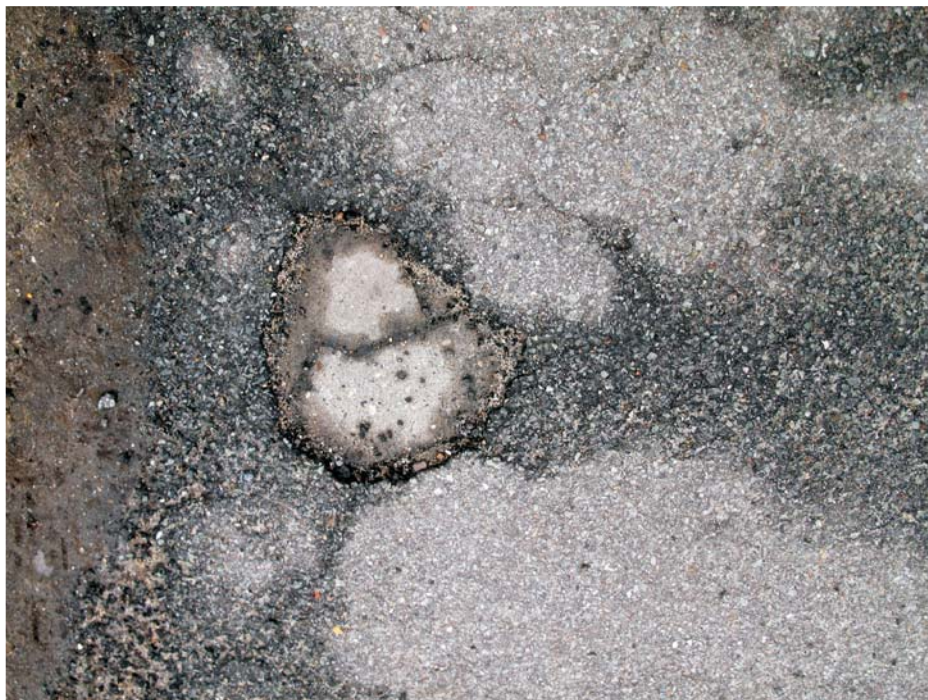
Placering: Stiforbindelser til stikvej C, D, E og F

Det ses tydeligt hvordan belægningsstenene kommer til syne efterhånden som asfalten skaller af.

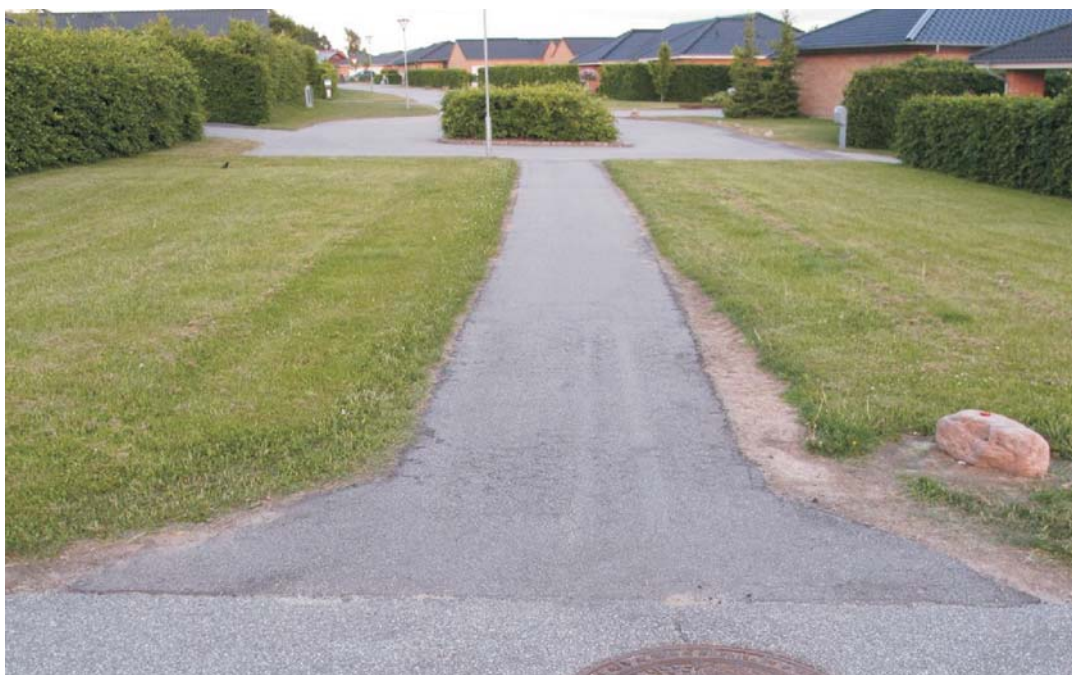
Placering: Stiforbindelser til stikvej C, D, E og F

Samme som de forrige billeder. Asfalten er godt i gang med at nedbrydes. Overfladen er ikke tæt og løsningen er uholdbar

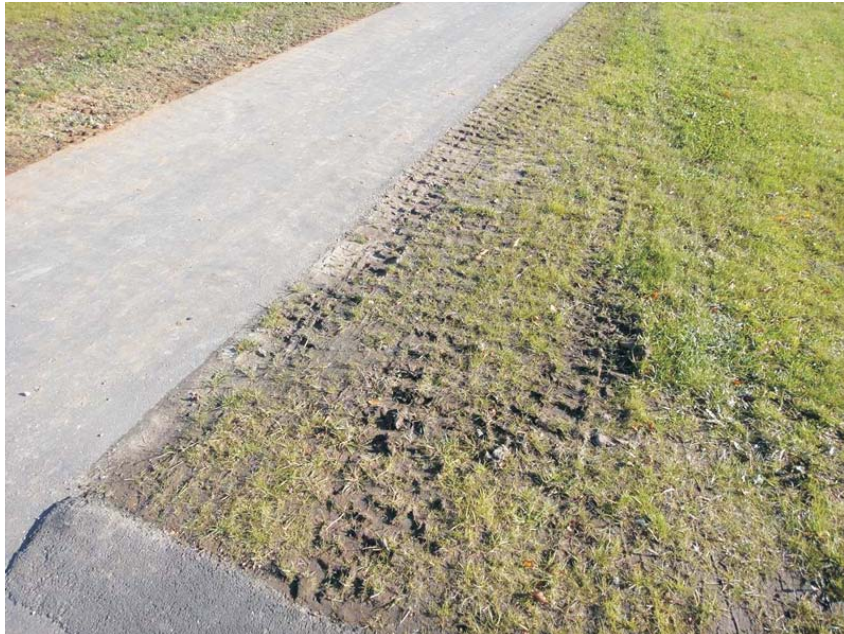
Højager 105: Arealet er nedkørt og har formentligt traktose, arealet bør fræses, afrettes og tilsås på ny.

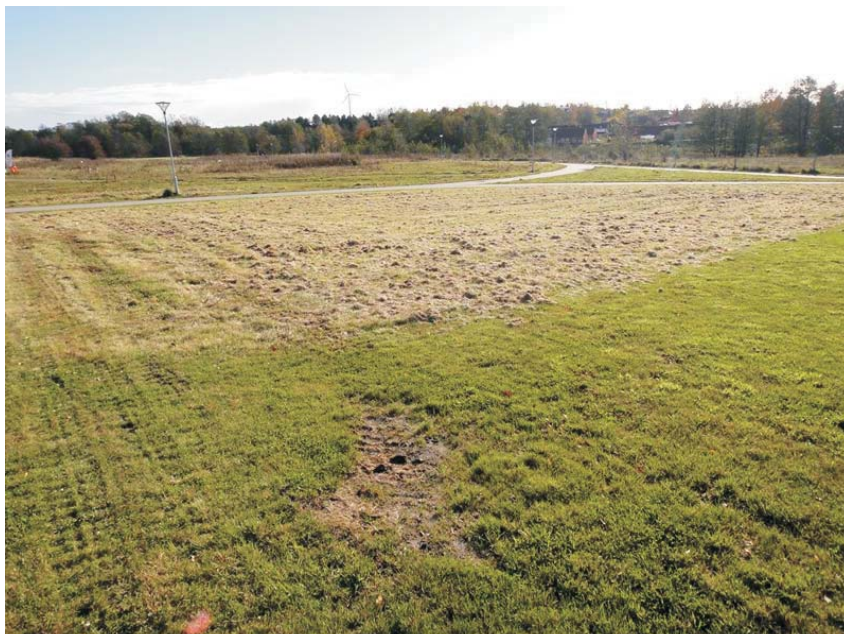
Store ujævnheder og manglende vækst. Græsarealet er i sin nuværende tilstand uanvendeligt til de fleste af de tiltænkte formål som eksempelvis boldspil.

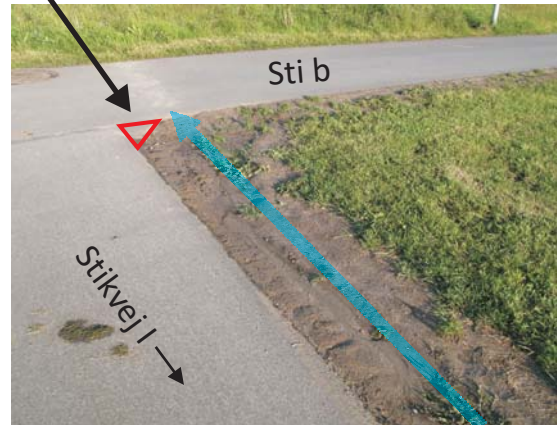
Efter en alm. byge ses det hvordan vandet løber over stien i stedet for at blive optaget i arealet.

I midten af arealet er der store områder der forbliver sumpede længe efter ophør af våde perioder. Vandet ledes ikke til vandrenden langs stien, og området er ikke i stand til at aflede vandet på anden vis.

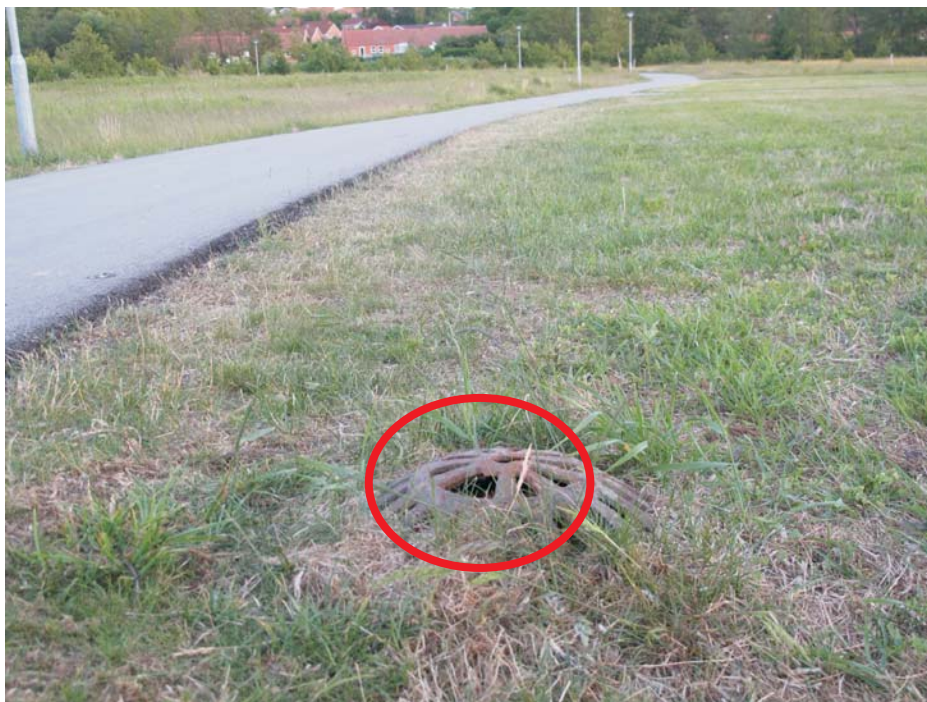
Placering: Område IVa - Græsarealer etape II

Vandrenden på arealet langs med sti b.
Den høje kant mellem græs og asfalt er markant. Nogle steder op mod 8-10 cm.

Det afbillede dæksel er slået itu og bør udskiftes.
(Placering på kortet forrige side)

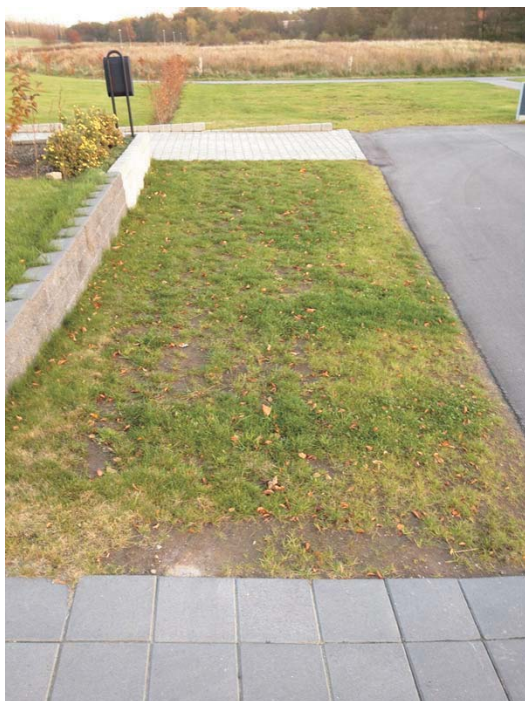
Beskrivelse: Den udførte finplanering og græssåning i de grønne kiler mellem veje og grundejere er **ikke** udført i overensstemmelse med hverken projektmateriale eller god anlægsskik.

Eksempel på græsareal ved stikvej J

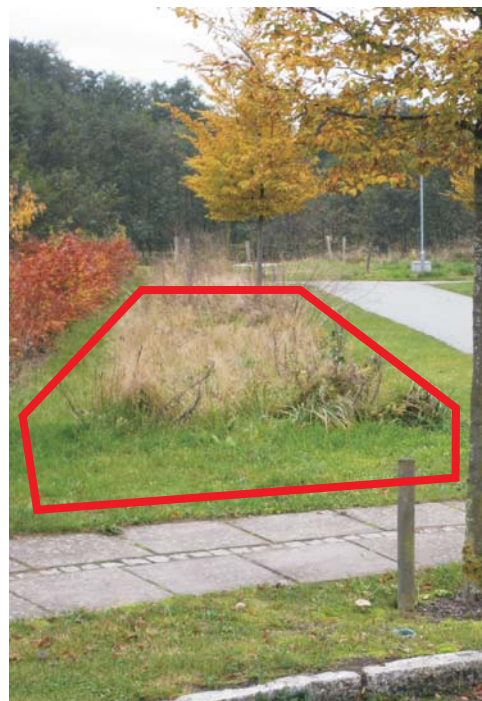
Eksempel på ufærdigt areal ved nr. 131.

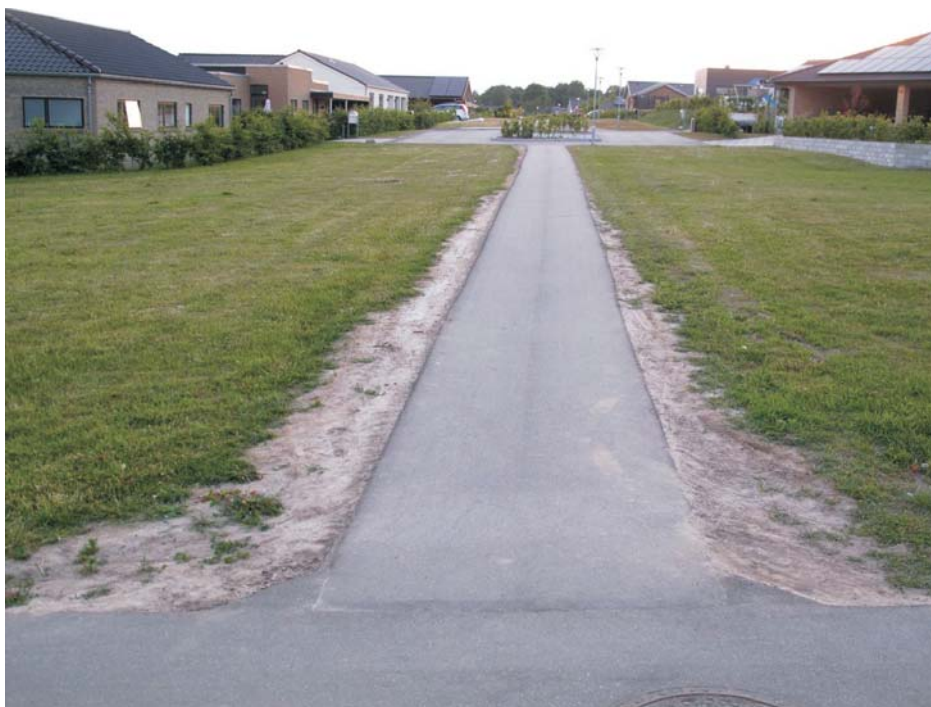
”Betonjord” langs med stierne og høje kanter – Her ved Højager 107/109

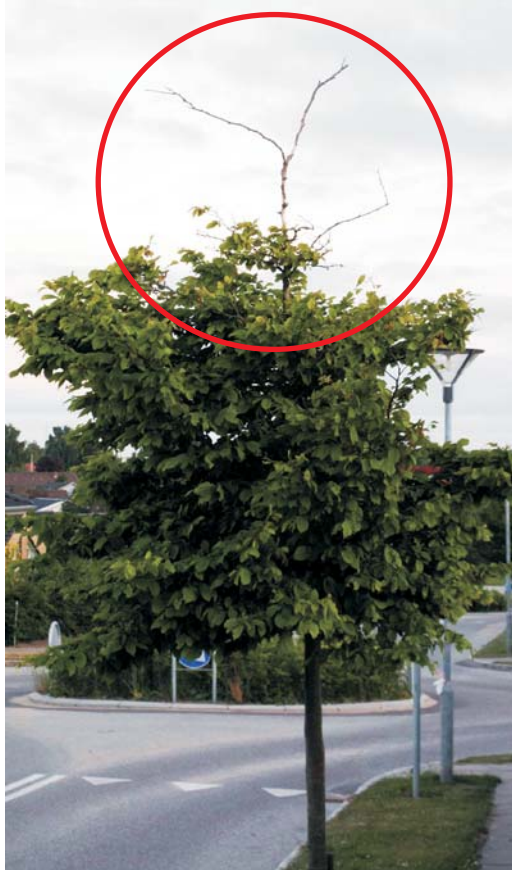
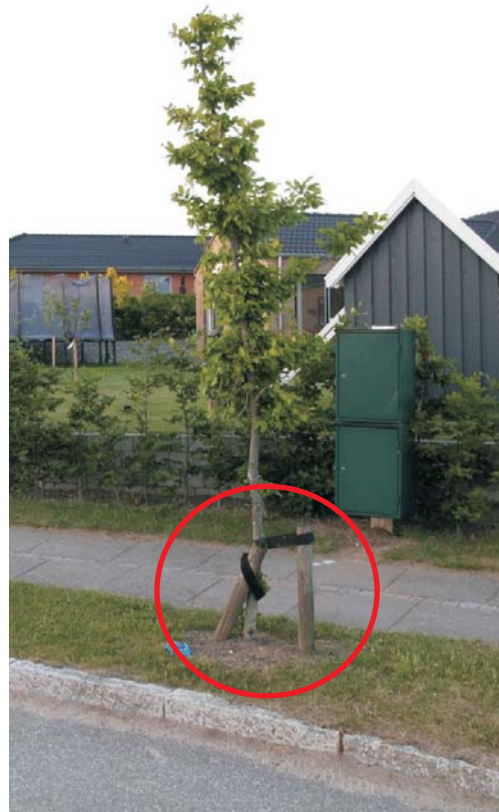
Beskrivelse: Flere af vejtræerne langs stamvejen er i en sørgelig tilstand. Opbindingen er mange steder defekt.

2 eksempler på defekte træer ved [130] og [121].

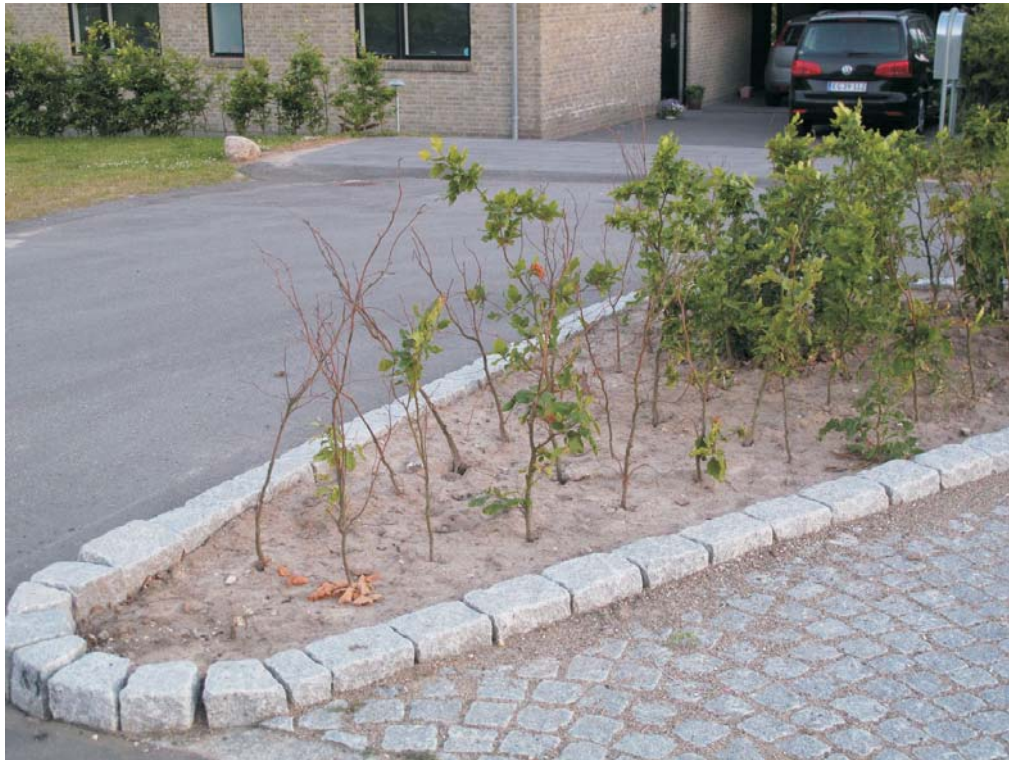
Beskrivelse: I rundkørslerne og på alle vendepladserne er mange af de plantede bøgepur gået ud. Kvaliteten af den anvendte jord kombineret med uheldigt plantetidspunkt med efterfølgende tørkeperiode i maj 2012, hvor entreprenøren ikke fik vandet planterne, har betydet at mange af planterne er gået ud.

Planterne bør gennemgås og skiftes på rigtigt tidspunkt - Helst dette efterår, alternativt til næste forår. I forbindelse med plantningen bør **skadepunkt nr. 12**. tages med i betragtning vedr. løse granitbrosten.

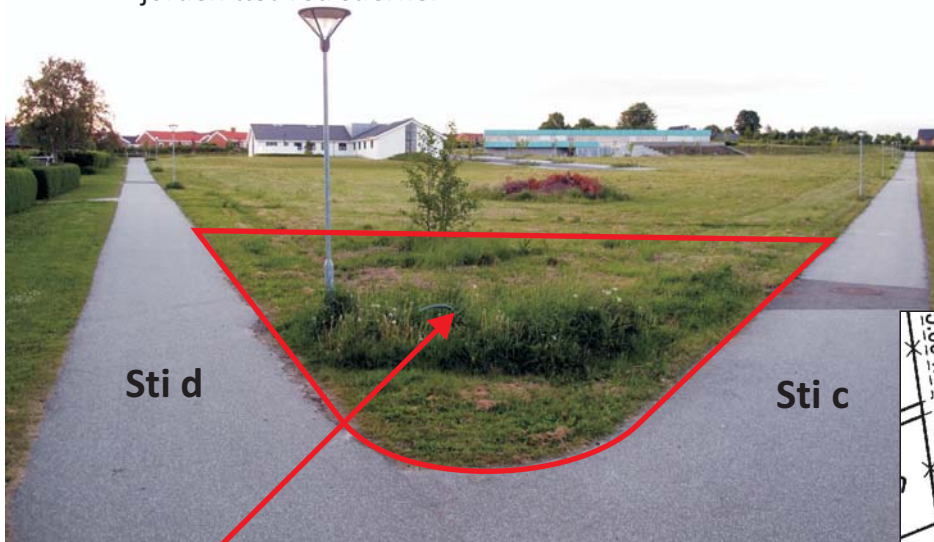
Beskrivelse: Området er helt ubehandlet. Græsset gror langt ud over sti d. Desuden stikker der et uforbundet stærkstrømskabel op ad jorden tæt ved stierne.

Stærkstrømskabel
