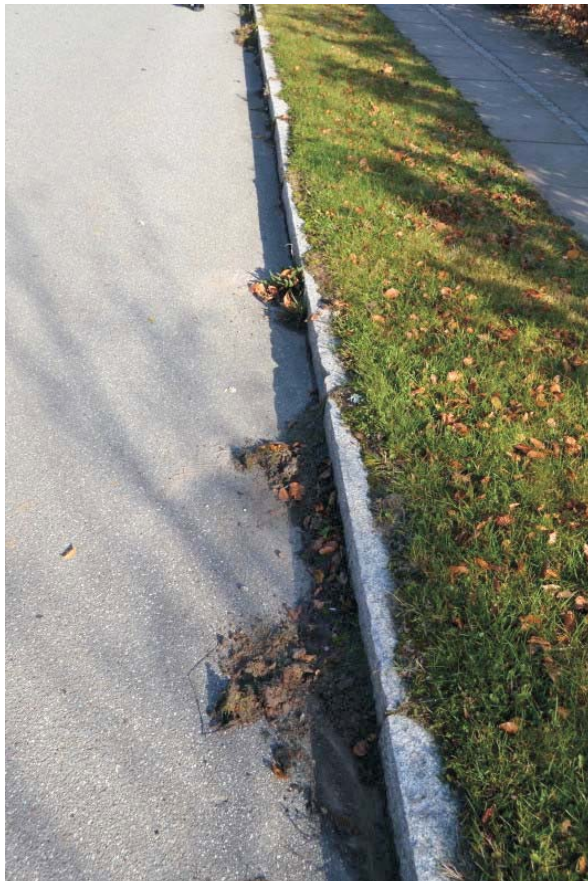
Beskrivelse: Der er ikke lavet bagstøbning af kantstensfuge.
Dette bør gøres for at undgå materialeflugt og nedbrydning af vejarealet i kanten.

Fuger bør gennemgås, renses op for jord og plantemateriale og tættes med bagstøbning

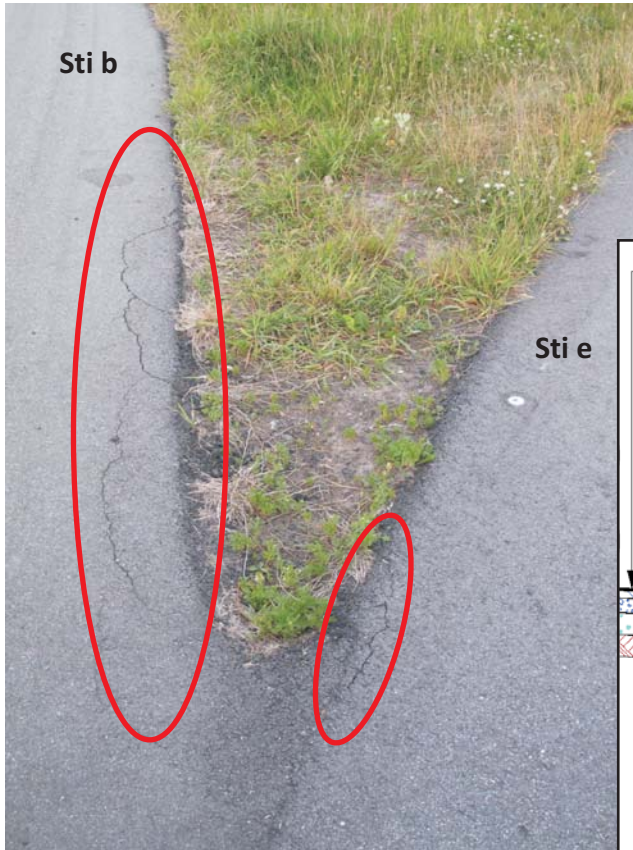
Beskrivelse: Asfaltkanterne knækker i stort omfang. Der må derfor sættes spørgsmålstegn ved det udførte arbejde af underlaget i stierne.

Billedet viser også tydeligt problematikken beskrevet i fejl 18.

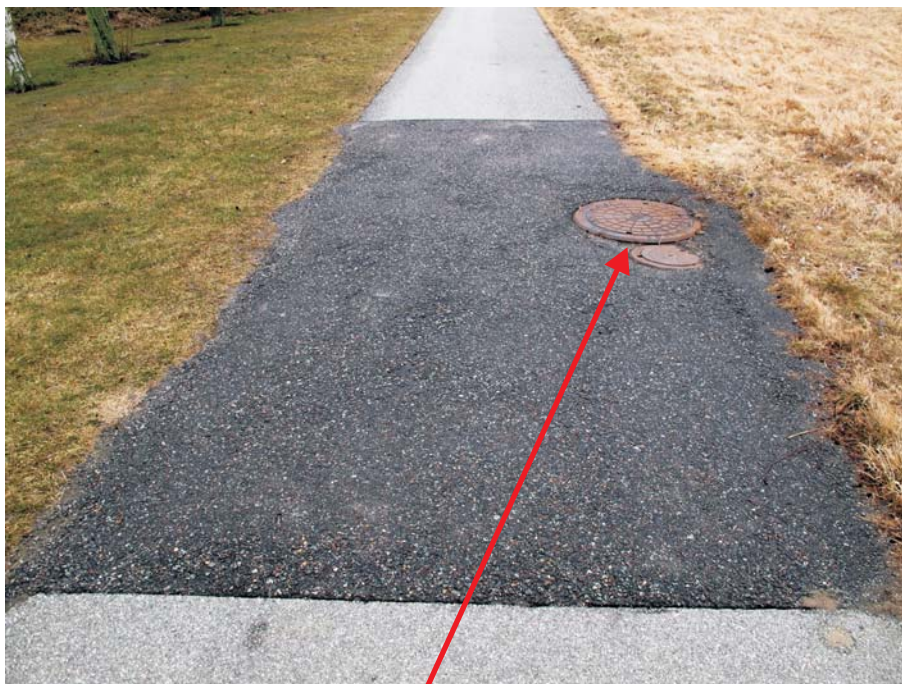
Beskrivelse: Omfattende sjusket udført asfaltarbejde efter opgravninger.

Sti d: Meget sjusket udført.
Brønde bør rettes op og dæksler renses for asfalt

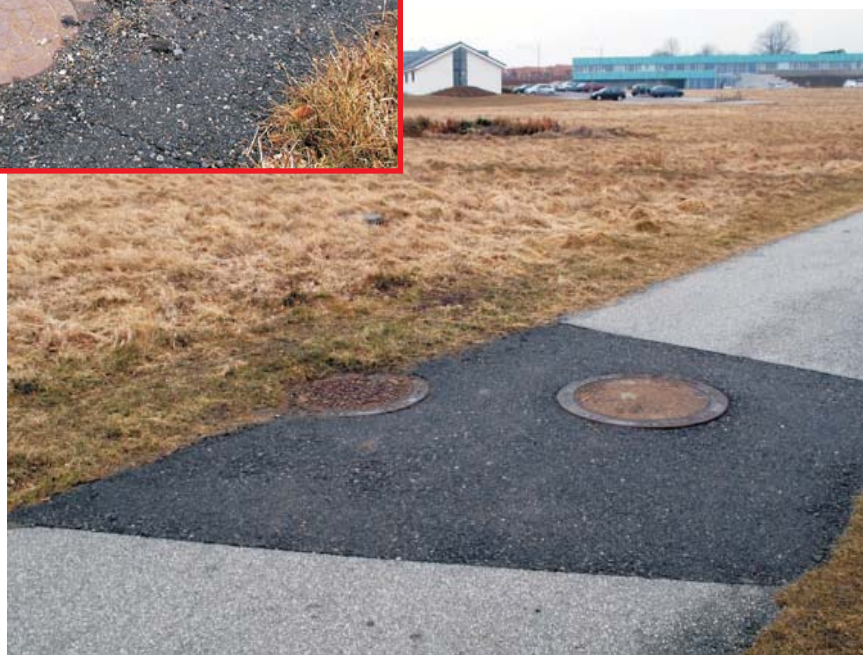
Sti c: Et andet eksempel.

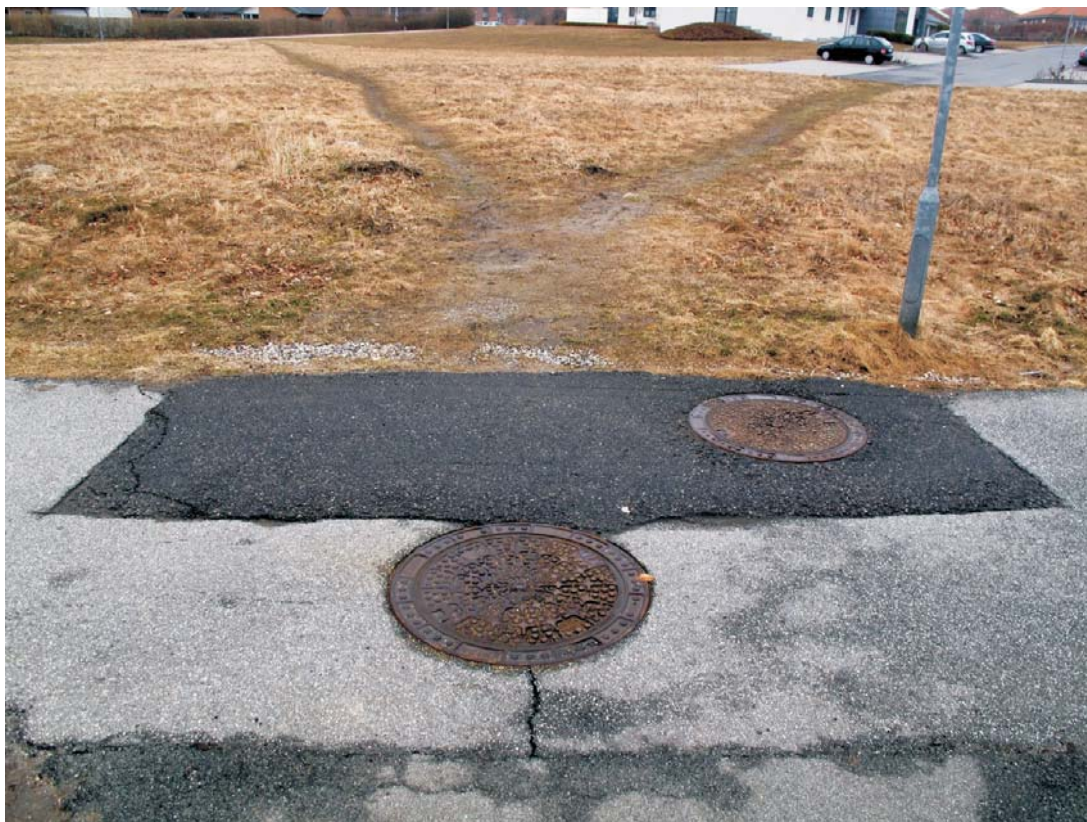
Placering: Sti c og d (etape I)

Endnu et eksempel fra sti c. Udover skaderne beskrevet i **skade 25** og **40** drejer det sig om 4 steder på sti c og d.

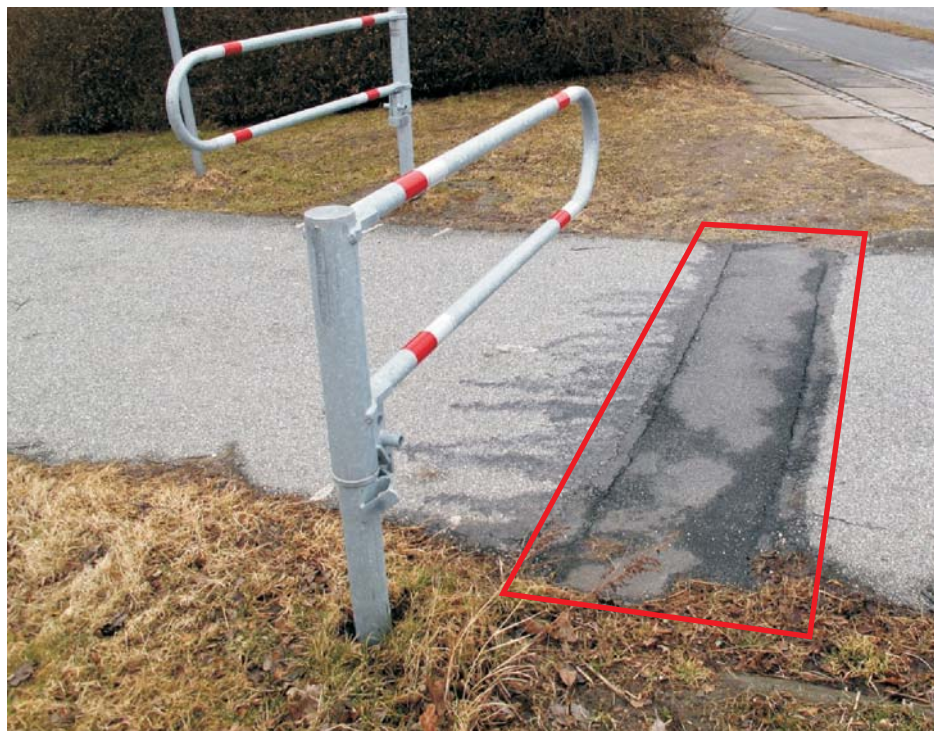
Beskrivelse: Asfaltsamling og opgravning efter ledningsarbejde sjustet udført.
Samlingen er ikke tæt

Der bør fræses i min 0,8 m bredde i 2-3 cm dybde og udføres nyt slidlag over reparationen

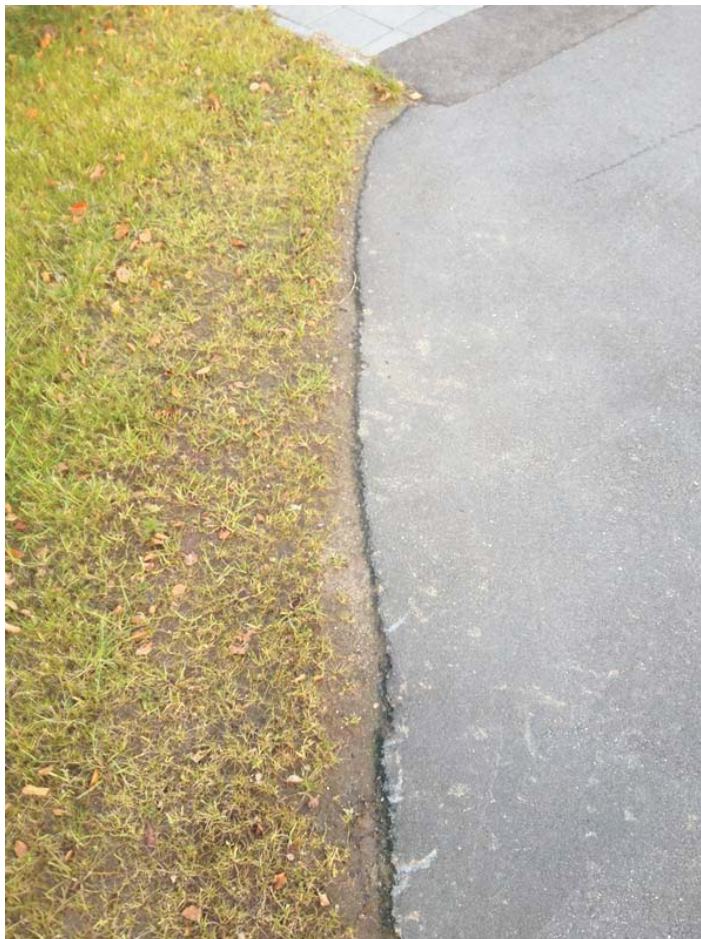
Beskrivelse: Asfaltkant er meget ujævn. Er ikke kønt, men kan evt. skæres for at rette lidt op.

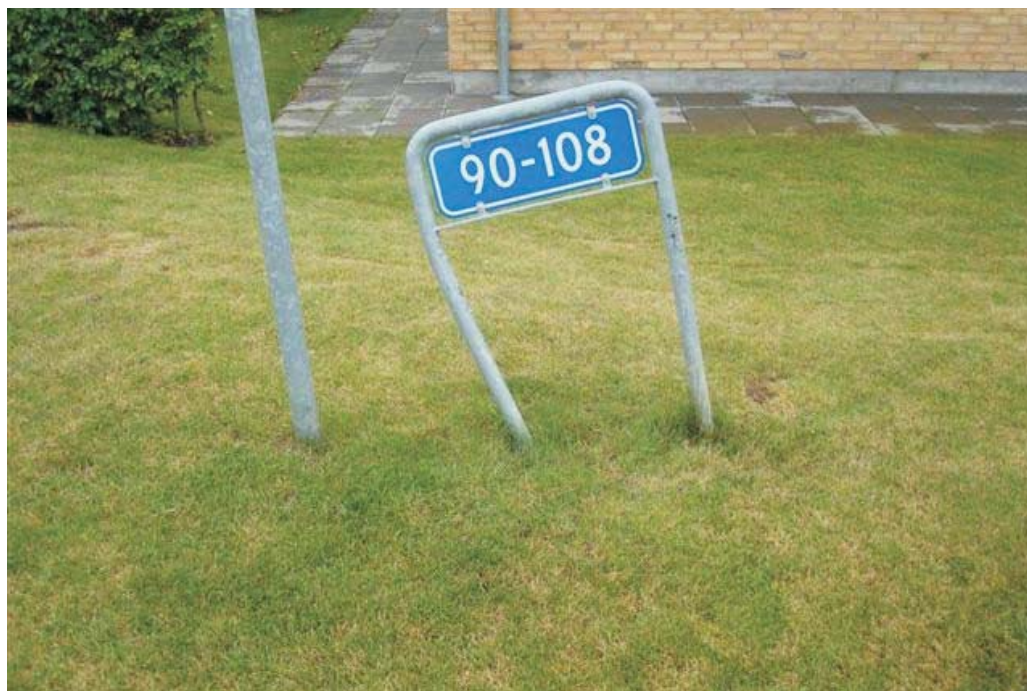
Beskrivelse: Vejskilt er meget skævt. Det ser ud som om at det aldrig har været helt lige. Se afstanden ved foden af skiltet der er noget smallere end den øverste del af skiltet.

Skiltets galvaniserede stålbøjle bør skiftes.

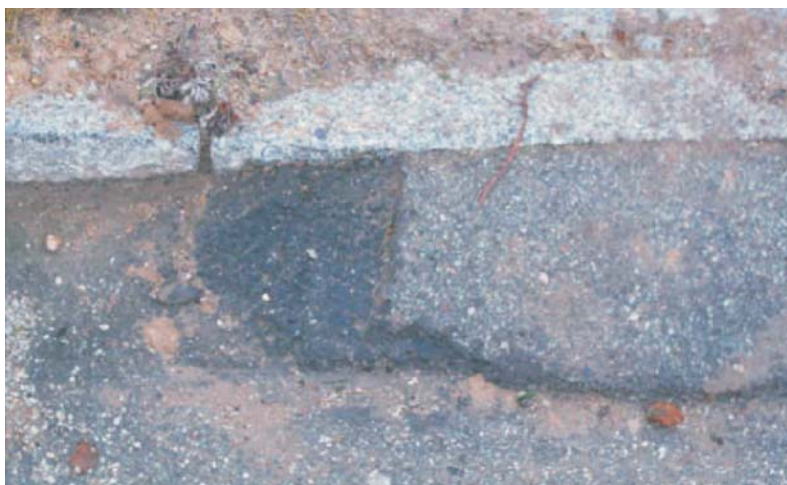
Beskrivelse: Generelt sjusket udført asfaltarbejde med kolde samlinger og grove overgange

Asfaltrampen bør fjernes og omgøres helt

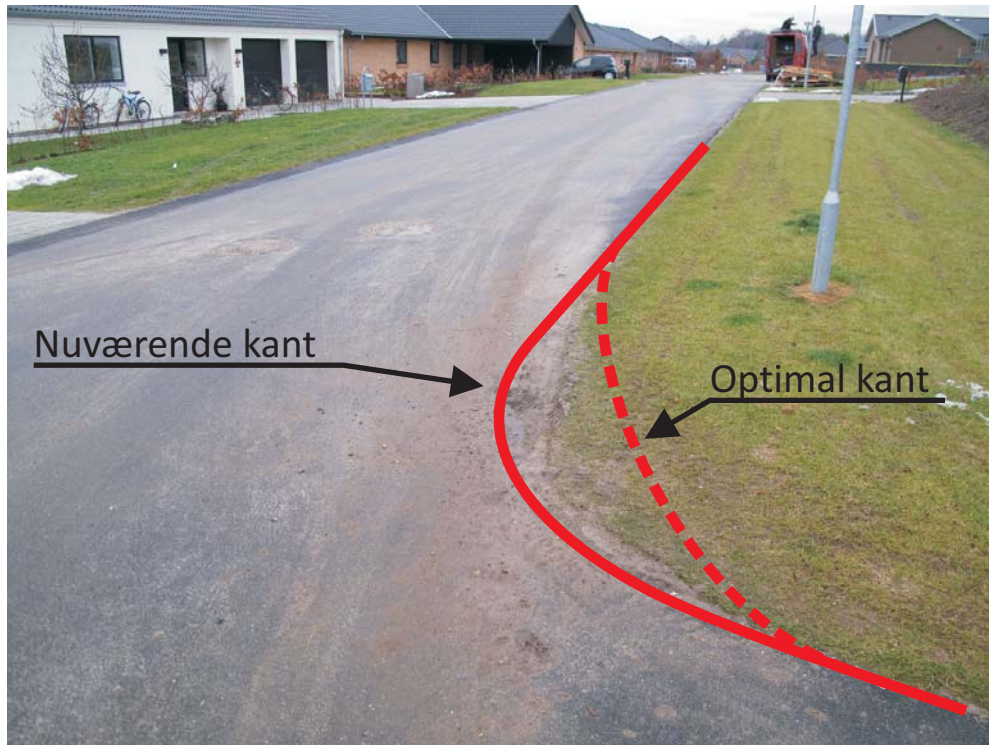
Beskrivelse: Sidearealer bliver kørt ned ved alle stikveje, da radierne i praksis er for små for skraldevogne og snerydningskøretøjer.

Eksempel på problematik vist ved Højager 105

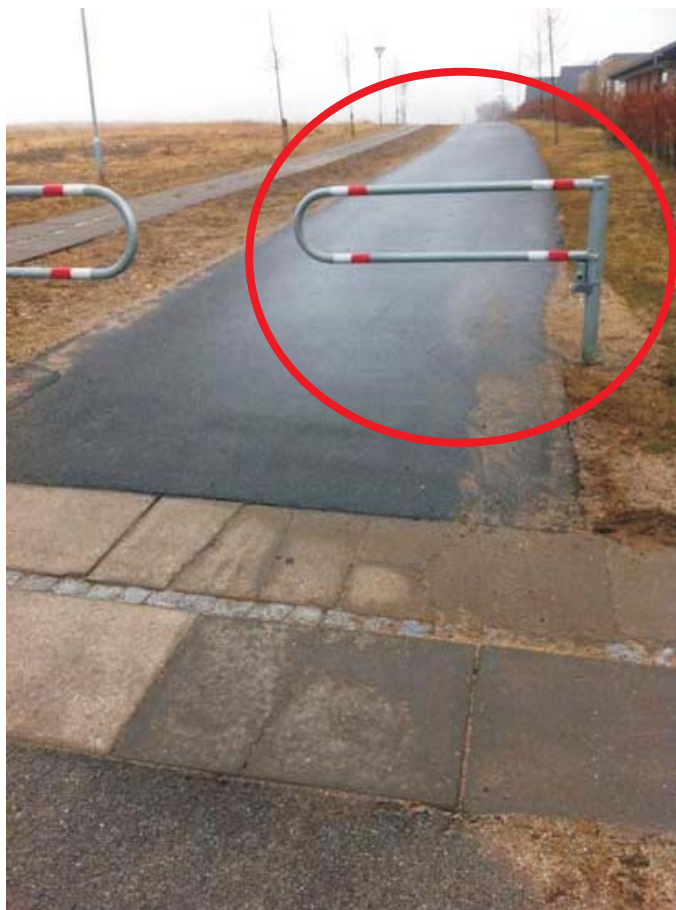
Beskrivelse: Løse spærrebomme ved cykelstier fra vej.

Bør rettes op og sikres i beton.

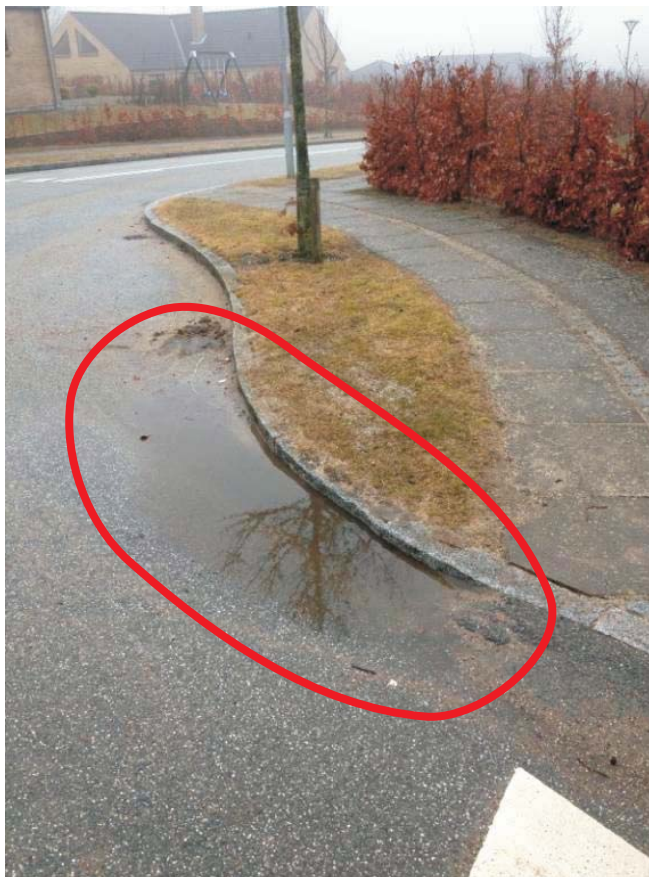
Beskrivelse: Lunke uden for tolerance i asfalt der tydeligt ses efter regnvejr.

Overfladen skal rettes op i niveau, således at fald mod afløb fungerer. I kanten bør der fræses i den eksisterende belægning, således at samlingerne bliver tætte og ikke "skaller af" i overgangen med den eksisterende bekægningog

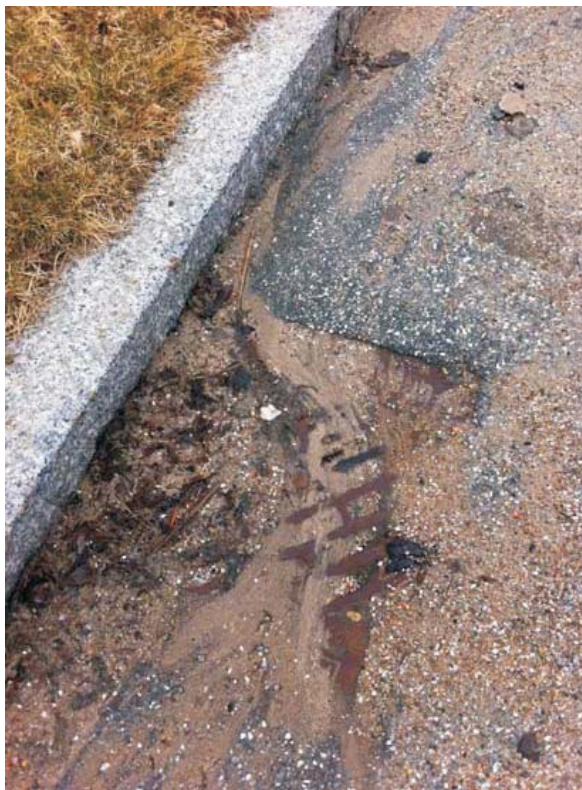
Beskrivelse: Der er konstateret omfattende mislighold af vejbrøndene på især stamvejen.

Fuldstændig tilstoppet vejbrønd på stamvejen (11/4-2013)

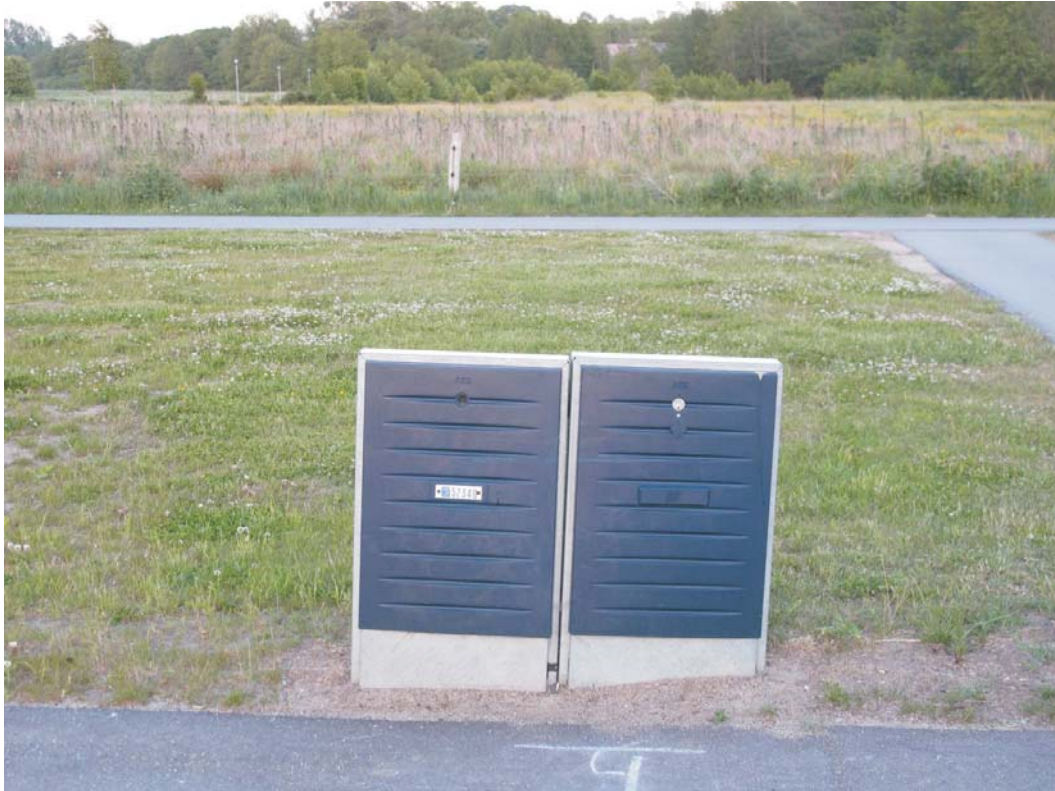
Beskrivelse: Forsyningskabe står skævt og skal rettes op

Skal rettes op.

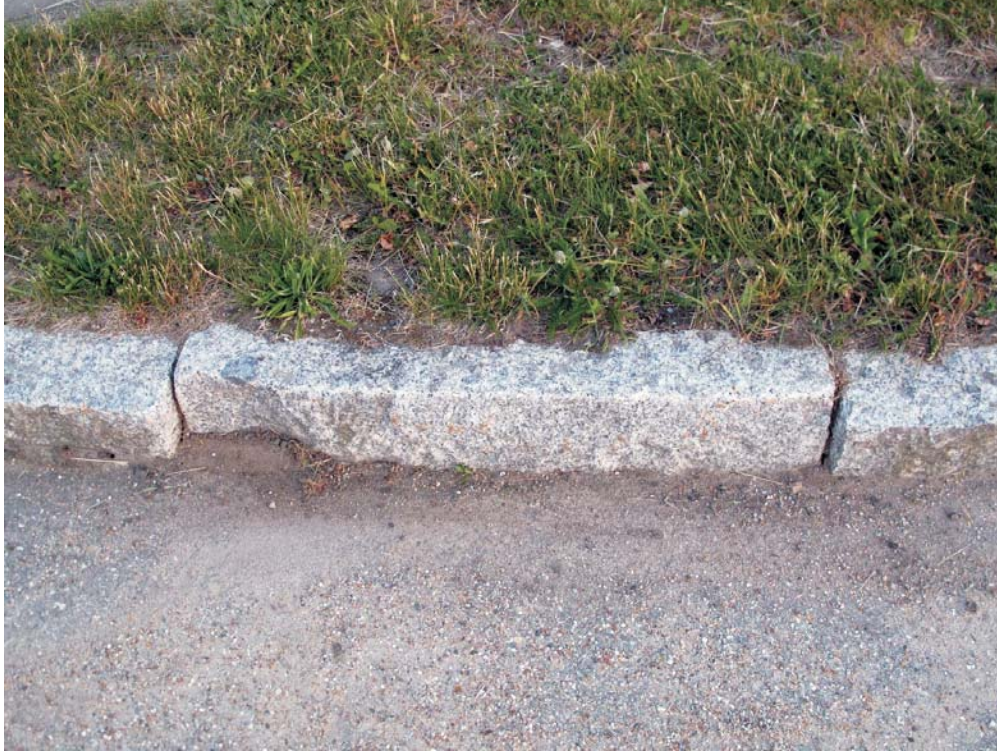
Beskrivelse: Kantsten er kørt i stykker.

Bør sættes om.

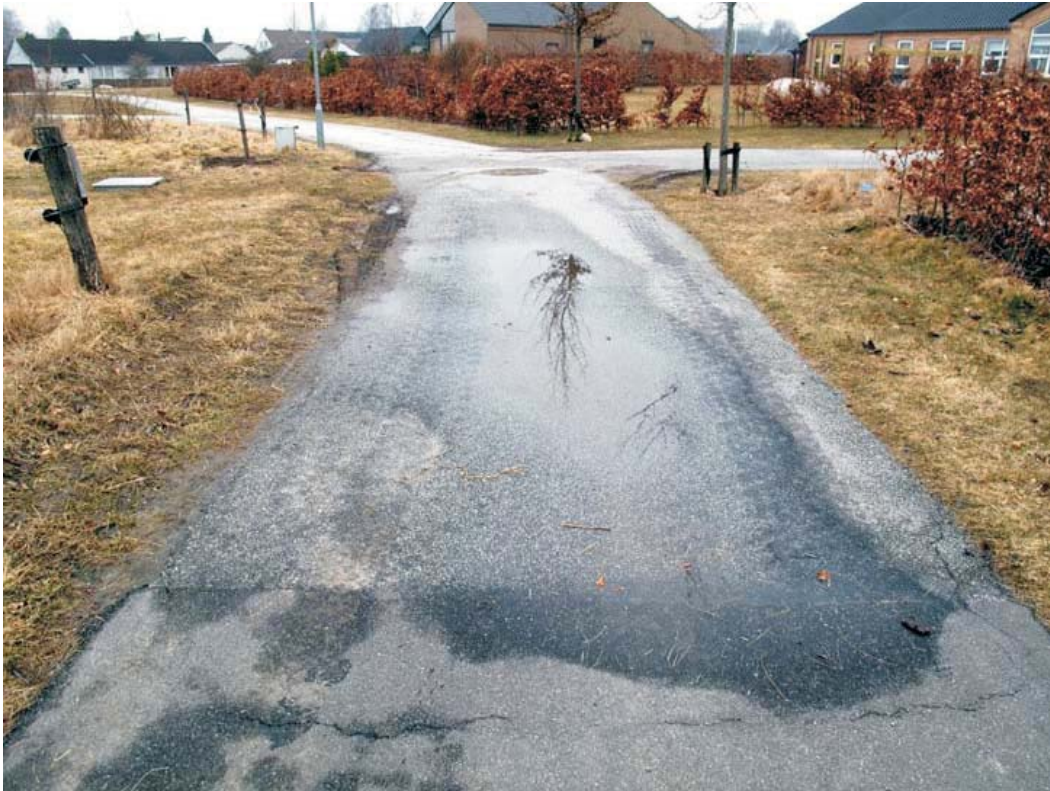
Beskrivelse: Lunke i sti pga. dårlig bæreevne og bund.

Skal helt bortgraves og omgøres tilstrækkeligt.

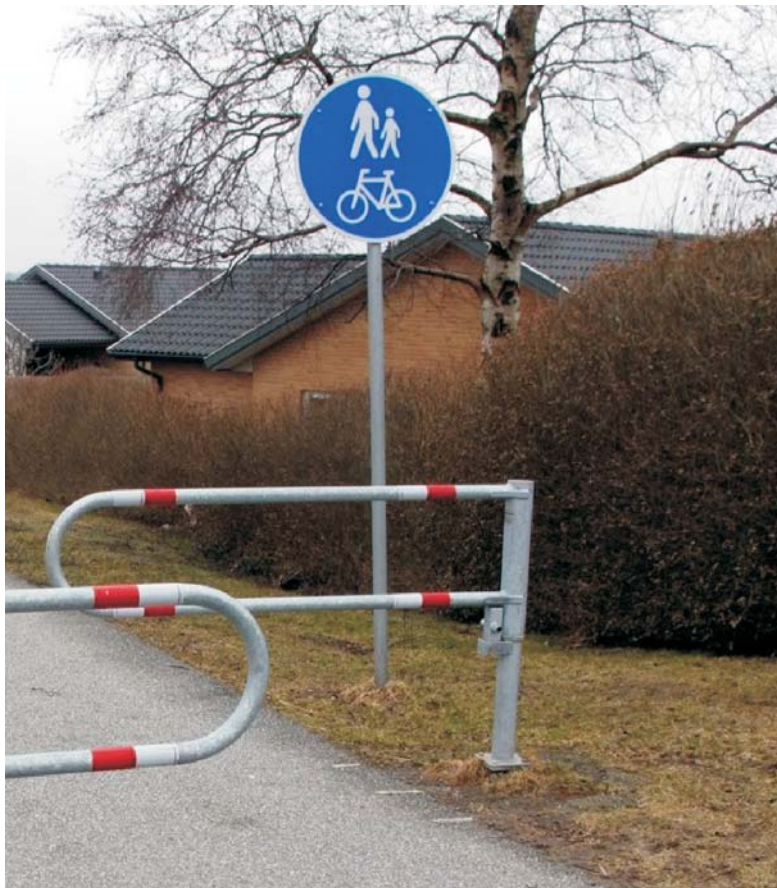
Beskrivelse: Cykelstiskilt står skævt/løst

Skiltet bør rettes op og sikres.

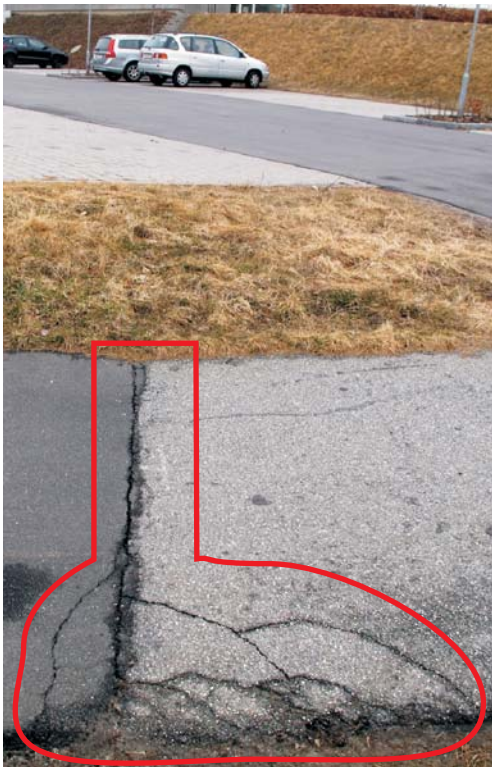
Beskrivelse: Meget sjusket asfaltarbejde med flere kolde samlinger og manglende slidlag.

Kolde samlinger og kraftige revnedannelser

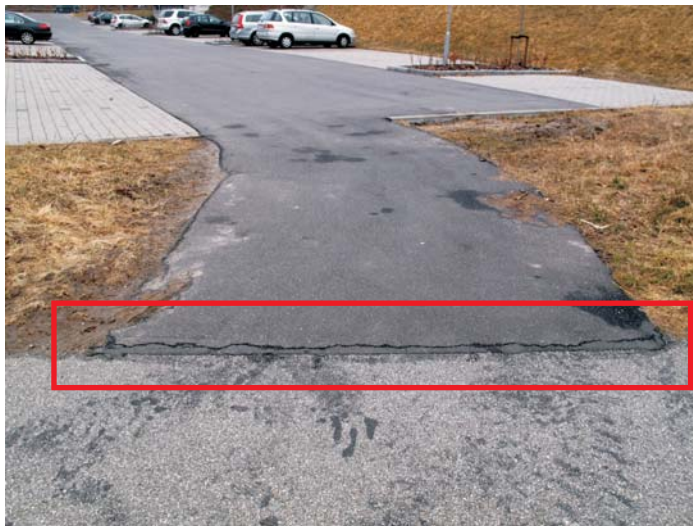
Kold samling

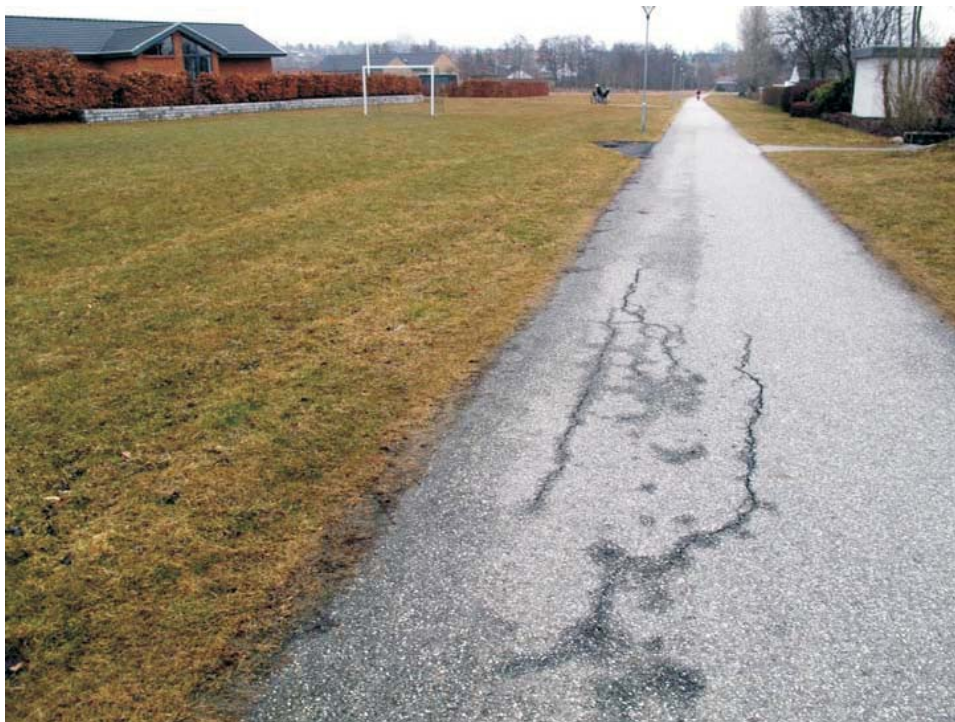
Beskrivelse: Kraftig revnedannelse i slidlaget indikerer problemer med underlaget i stien. Skaden Kan hænge sammen med andre skader især relateret til afvanding af området - se skade 1, 2

Bør fræses til fejlfri dybde og omgøres. Ikke nok med nyt slidlag, da revnernes størrelse indikerer at problemet ligger dybere i vejkassen.

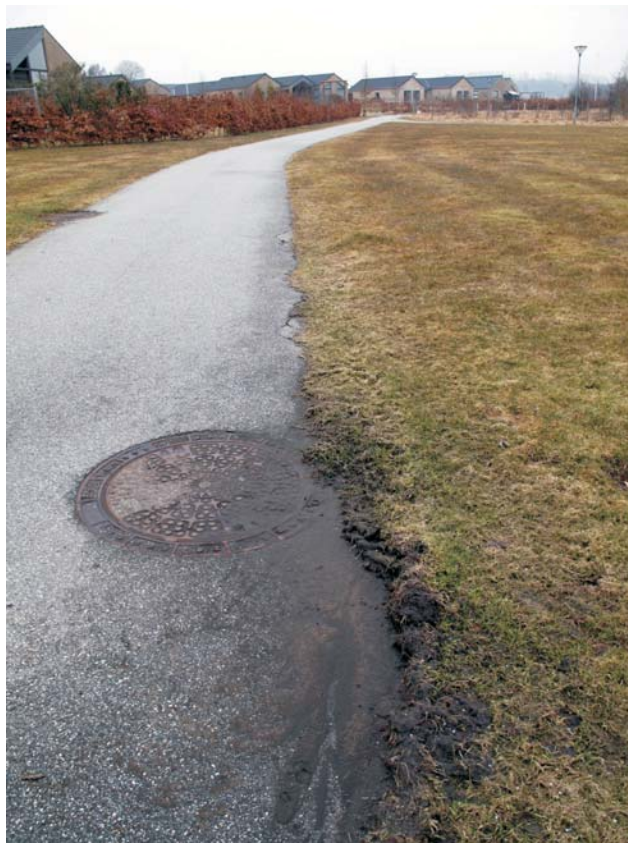
Asfaltkanten har en tvivlsom bæreevne. Måske problemer med afvanding af sidearealer og/eller for højt terræn.

Områdets problemer bør afklares. Kantsikringen af stien er enten udført forkert og bør laves om eller også nedbrydes vej-kassen af vand i jorden, der ikke bortledes korrekt.

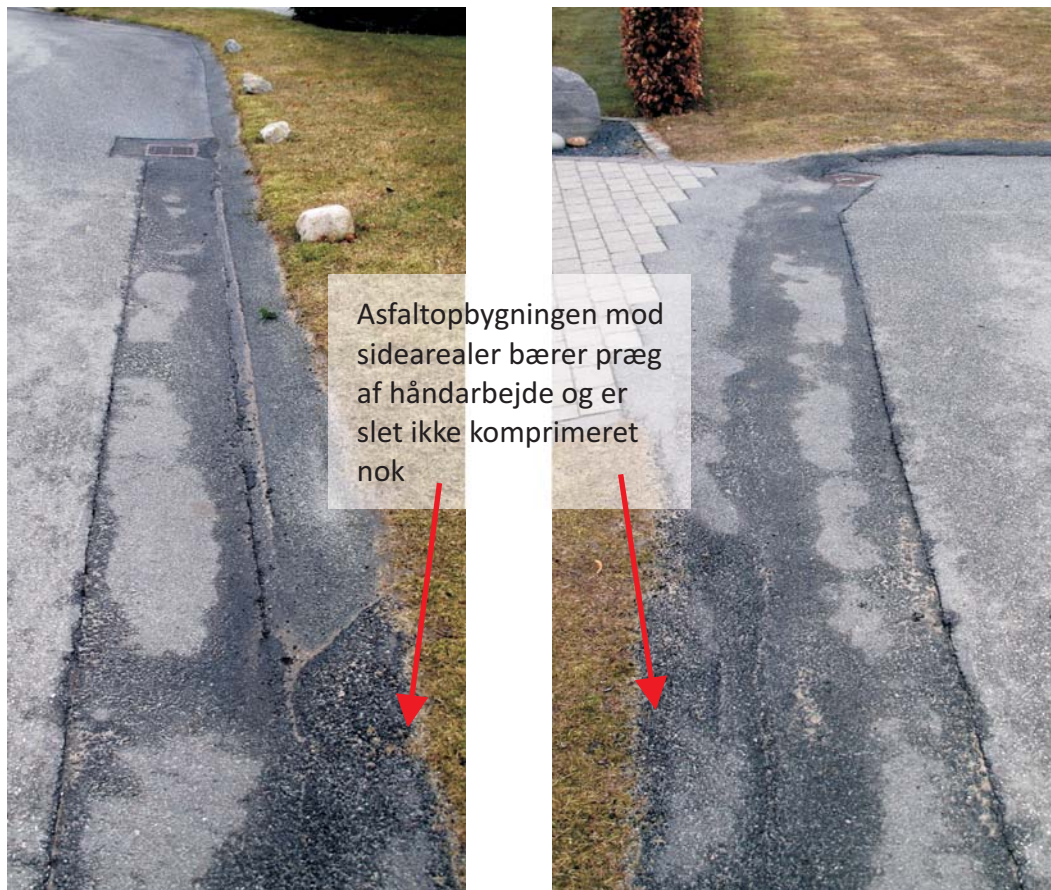
Beskrivelse: Udbedring af afvandingsrenderne efter skadesberetning i 2006 er helt uden for kategori. Arbejdet er ualmindeligt sjusket udført.

Asfaltopbygningen mod sidearealer bærer præg af håndarbejde og er slet ikke komprimeret nok

Billederne her er fra stikvej C, [80] og [82]. Den sjuskede opsavning af vejen er slet ikke forsøgt afsluttet korrekt. Belægningen er ikke tæt og løsningen er helt uholdbar.

Vandrederne inklusive kanter mod græsarealer bør helt laves om. Der bør affræsnes med mindst 0,25 m overløb med den omgivende belægning i 2-3 cm dybde og laves nyt slidlag. Afløb og vandrende udføres i de rette dimensioner ifølge projekteringsmaterialet

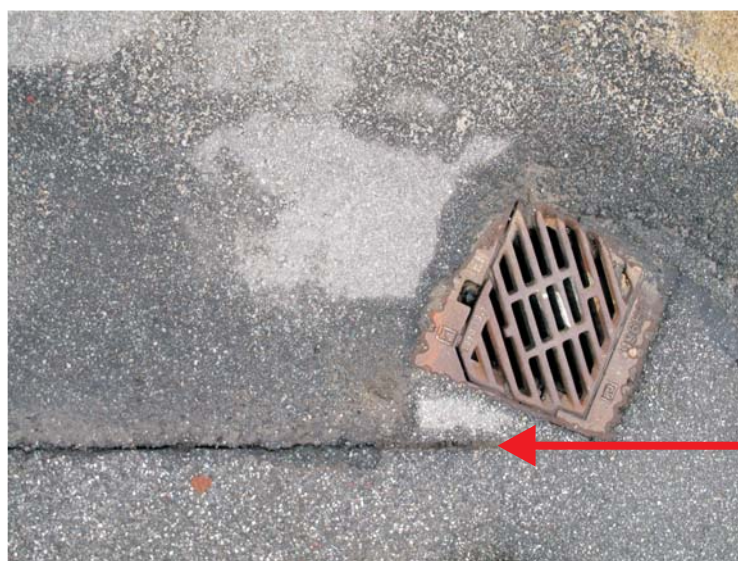
Uacceptabel revne helt uden for kategori

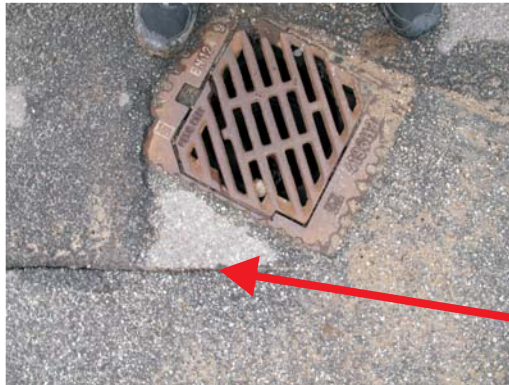
Placering: Stikvej C og D - Afvandingsrende ved vendepladser.

Uacceptabel revne helt uden for kategori

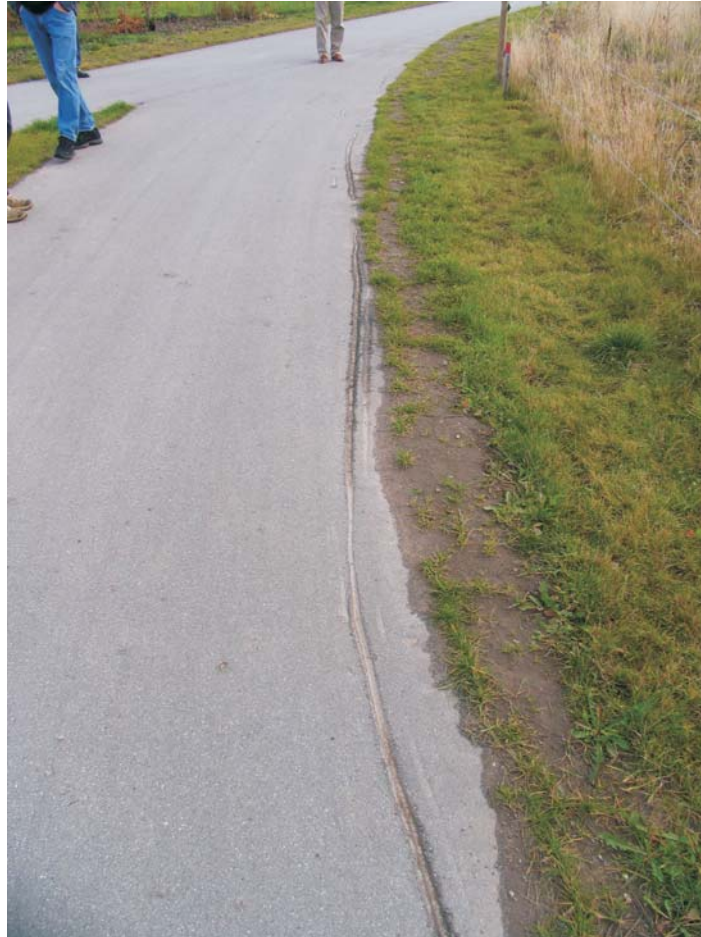
Beskrivelse: Kraftig mekanisk fure i stibelægning.

Bør affræses og udbedres.

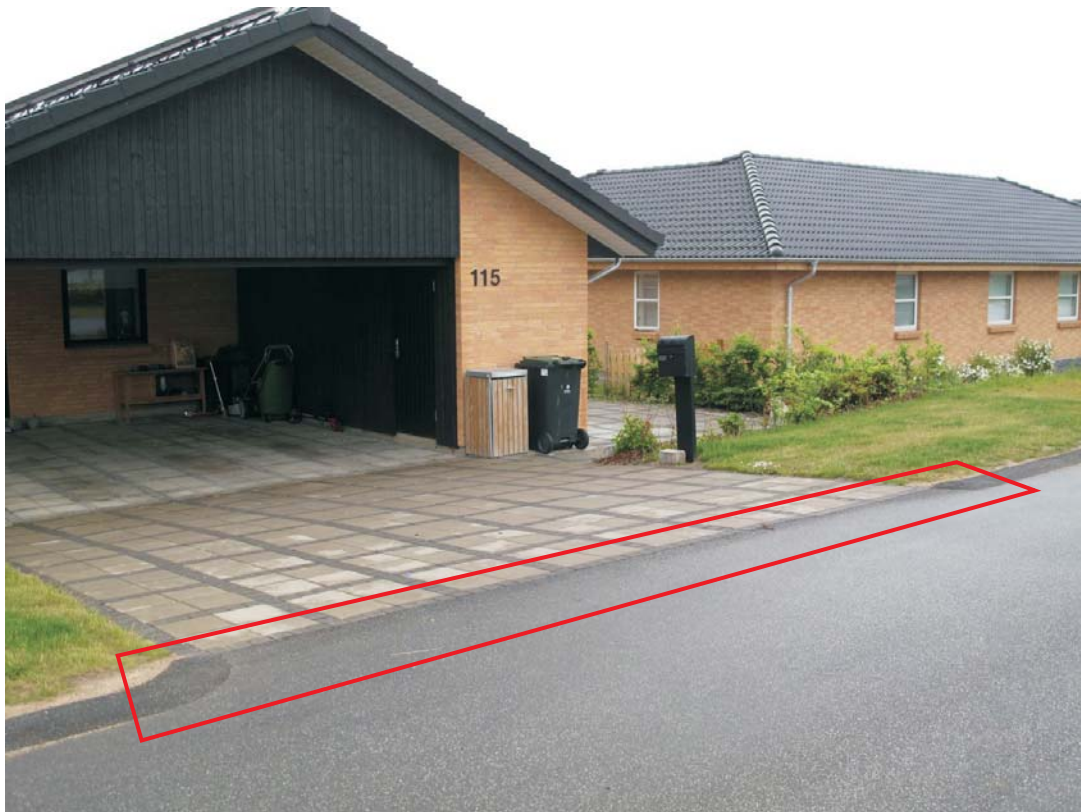
Beskrivelse: Der er ikke udført vandrende ved grundejer nr. 115.
