LEGEPLADSINSPEKTION
Udført for:
Grundejerforeningen Højager
GRUNDEJERFORENINGEN HØJAGER

Inspektionstype: Årlig hovedinspektion

Inspektionsdato: jul 03, 2020

Rapportnr.: PA6031

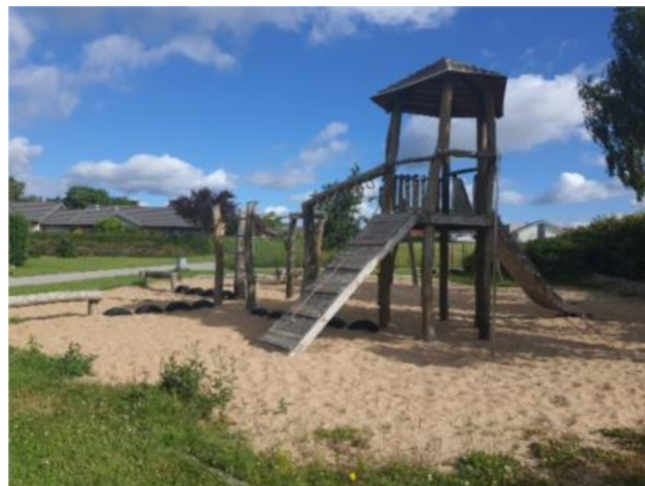
Navn: Legesystem
 Serienummer: 5.2 Schaffenburg + 2.8 6-kant spec.
 Installationsdato: maj 01, 2008
 Materiale: kunststof/træ/Stål

Problemstilling

Risikovurdering: 4 - Lav

Problembeskrivelse	Beklædningen af dugten på den beklædte wirer er slidt i stykker. Ved anvendelse af beklædte wirer, skal wirens stålkerne være helt dækket af syntetiske garner. Hold øje med wirelus. EN1176 Del 1 Pkt. 4.2.12.4 Beklædte ståltove EN1176:2008 Del 7 Pkt. 8.2.7 Korrigerende vedligeholdelse
Bemærkninger	Det er konstateret i nettet 6-kanten.
Tiltag	
Tiltagsbemærkninger

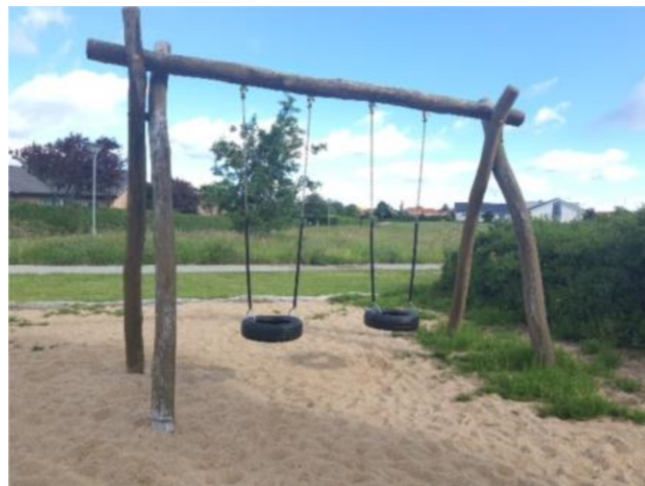
Navn: Gyngestativ
 Serienummer: 4.2 Gynge
 Installationsdato: maj 01, 2008
 Levetid: 10
 Materiale: Træ
 Børn (6-11 år)

Problemstilling		Risikovurdering: 4 - Lav
Problembeskrivelse	Der gror græs/ukrudt ind i faldunderlaget, som bør fjernes. Et faldunderlag bør vedligeholdes ved, at underlaget rives/fræses og holdes fri for planter for at opretholde de støddabsorberende egenskaber. Dette bør ske efter behov. Rutinemæssig vedligehold bør bl.a. omfatte vedligehold af støddæmpende underlag. EN1176:2008 Del 7 Pkt. 8.2.6 Rutinemæssig vedligeholdelse	
Bemærkninger		
Tiltag		
Tiltagsbemærkninger

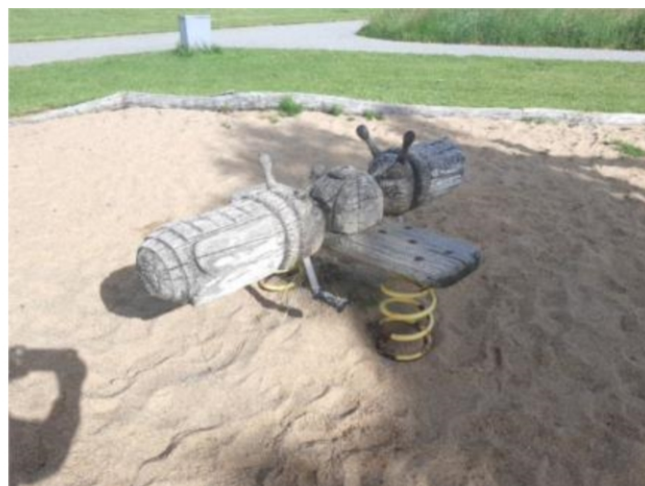
Navn: Fjedrevippe
 Serienummer: 1.36 Bisværm
 Installationsdato: maj 01, 2008
 Materiale: Stål/træ

Problemstilling		Risikovurdering: 4 - Lav
Problembeskrivelse	Viste metaldele viser tegn på rust. Metaldele skal være bestandige over for atmosfæriske påvirkninger og katodisk korrosion. EN1176 Del 1 Pkt. 4.1.4 Metaller	
Bemærkninger	Begge fjeder er rusten, vær obs på dem da de kan være svækket	
Tiltag		
Tiltagsbemærkninger
