LEGEPLADSINSPEKTION

Udført for:
Grundejerforeningen Højager
Hovedinspektion

Inspektionstype: Årlig hovedinspektion

Inspektionsdato: jun 01, 2021

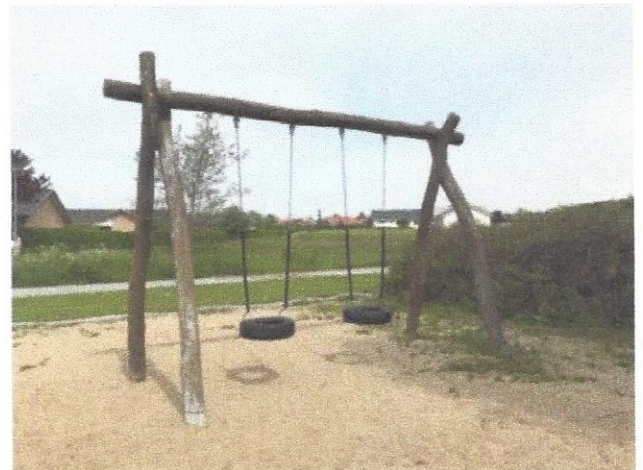
Navn: Gyngestativ
Serienummer: 4.2 Gyngesæt
Installationsdato: maj 01, 2008
Levetid: 10
Materiale: Træ
Børn (6-11 år)

Problemstilling		Risikovurdering: 4 - Lav
Problembeskrivelse	Der gror græs/ukrudt ind i faldunderlaget, som bør fjernes. Et faldunderlag bør vedligeholdes ved, at underlaget rives/fræses og holdes fri for planter for at opretholde de støddabsorberende egenskaber. Dette bør ske efter behov. Rutinemæssig vedligehold bør bl.a. omfatte vedligehold af støddæmpende underlag. Rutinemæssig vedligeholdelse	
Bemærkninger		
Tiltag		
Tiltagsbemærkninger

Problemstilling		Risikovurdering: 5 - Ubetydelig
Problembeskrivelse	Faldunderlaget bør være i niveau med 0-mærket. Det sker ikke her. Rutinemæssig vedligeholdelse	
Bemærkninger	Savsporet er 0-niveau. Der mangler flere centimeter faldunderlag. Det vurderes dog ikke at have nogen påvirkning af stabiliteten.	
Tiltag		
Tiltagsbemærkninger

Problemstilling		Risikovurdering: 3 - Uønsket
Problembeskrivelse	Der er en del algevækst på redskabet. Algevækst kan være med til at holde på fugt, og derved være med til at forkorte redskabets levetid. Rutinemæssig vedligehold bør bl.a. omfatte rengøring. Rutinemæssig vedligeholdelse	
Bemærkninger	Overligger og hele Stativet er i forfald og trænger til vedligeholdelse	
Tiltag		
Tiltagsbemærkninger

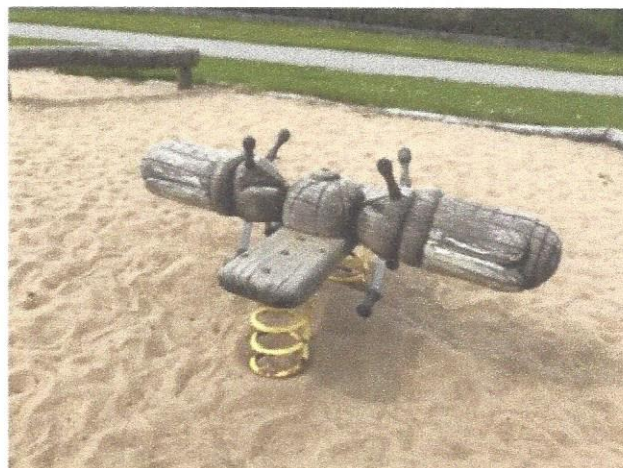
Navn: Fjedrevippe
Serienummer: 1.36 Bisværm
Installationsdato: maj 01, 2008
Materiale: Stål/træ

Risikovurdering: 4 - Lav

Problembeskrivelse	Viste metaldele viser tegn på rust. Metaldele skal være bestandige over for atmosfæriske påvirkninger og katodisk korrosion. EN1176 Del 1 Pkt. 4.1.4 Metaller
Bemærkninger	Begge fjeder er rusten, vær obs på dem da de kan være svækket
Tiltag	
Tiltagsbemærkninger

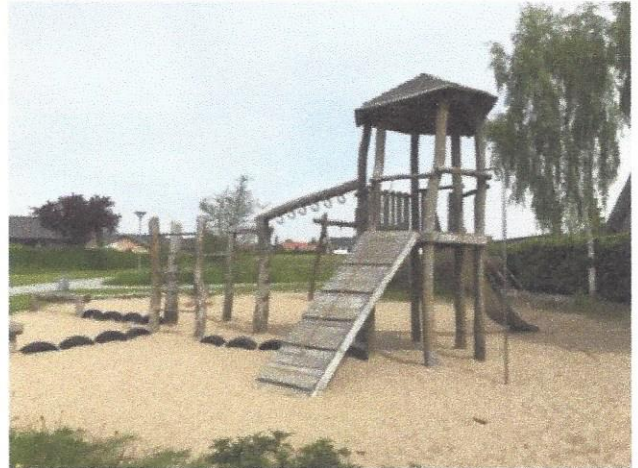
Navn: Legesystem
 Serienummer: 5.2 Schaffenburg + 2.8 6-kant spec.
 Installationsdato: maj 01, 2008
 Materiale: kunststof/træ/Stål

Problemstilling		Risikovurdering: 4 - Lav
Problembeskrivelse	Beklædningen af dugten på den beklædte wirer er slidt i stykker. Ved anvendelse af beklædte wirer, skal wirens stålkerne være helt dækket af syntetiske garner. Hold øje med wirelus. EN1176 Del 1 Pkt. 4.2.12.4 Beklædte ståltove EN1176:2008 Del 7 Pkt. 8.2.7 Korrigerende vedligeholdelse	
Bemærkninger	Det er konstateret i nettet 6-kanten.	
Tiltag		
Tiltagsbemærkninger
