# LEGEPLADSINSPEKTION

Udført for:  
Grundejerforeningen Højager  
Hovedinspektion 2022

## Inspektionstype: Årlig hovedinspektion

Rapportnr.: PA7594

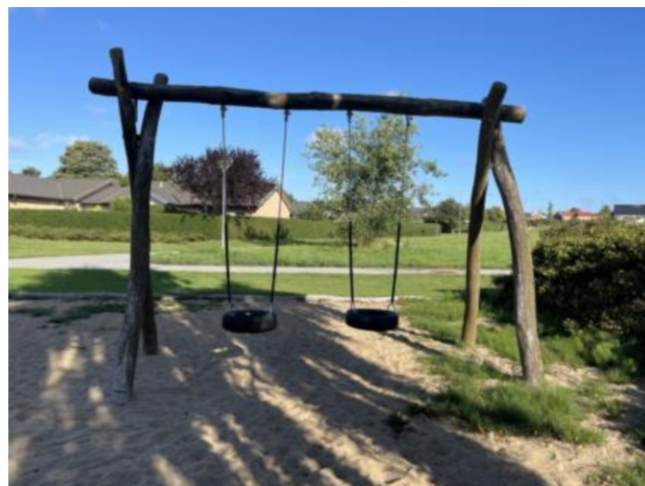
Problembeskrivelse	Der gror græs/ukrudt ind i faldunderlaget, som bør fjernes. Et faldunderlag bør vedligeholdes ved, at underlaget rives/fræses og holdes fri for planter for at opretholde de støddabsorberende egenskaber. Dette bør ske efter behov. Rutinemæssig vedligeholdelse bør bl.a. omfatte vedligehold af støddæmpende underlag. Rutinemæssig vedligeholdelse
Bemærkninger	
Tiltag	
Tiltagsbemærkninger

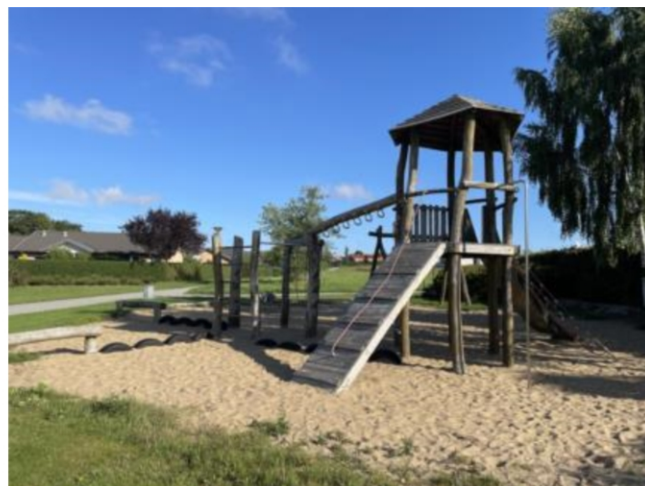
Problemstilling		Risikovurdering: 4 - Lav
Problembeskrivelse	Beklædningen af dugten på den beklædte wirer er slidt i stykker. Ved anvendelse af beklædte wirer, skal wirens stalkerne være helt dækket af syntetiske garner. Hold øje med wirelus. EN1176 Del 1 Pkt. 4.2.12.4 Beklædte ståltove EN1176:2008 Del 7 Pkt. 8.2.7 Korrigerende vedligeholdelse	
Bemærkninger	Nettet er slidt ved denne sektion.	
Tiltag		
Tiltagsbemærkninger

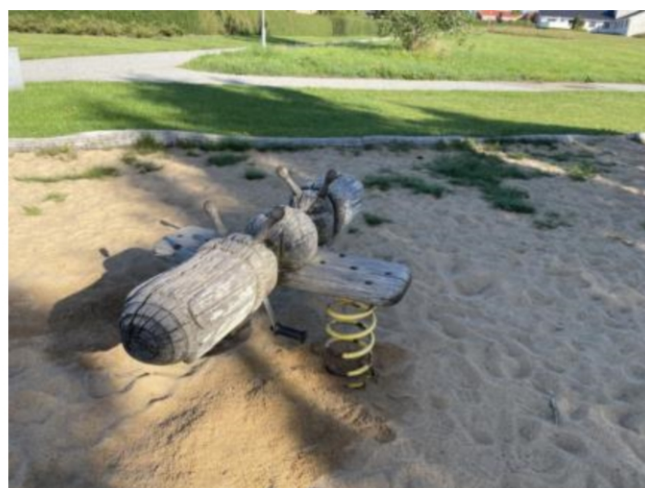
Problemstilling		Risikovurdering: 4 - Lav
Problembeskrivelse	Viste metaldele viser tegn på rust. Metaldele skal være bestandige over for atmosfæriske påvirkninger og katodisk korrosion. EN1176 Del 1 Pkt. 4.1.4 Metaller	
Bemærkninger	Begge fjeder er rusten, vær obs på dem da de kan være svækket.	
Tiltag		
Tiltagsbemærkninger
