LEGEPLADSINSPEKTION

Udført for: Grundejerforeningen Højager

Inspektionstype: Årlig hovedinspektion

Inspektionsdato: jun 14, 2023

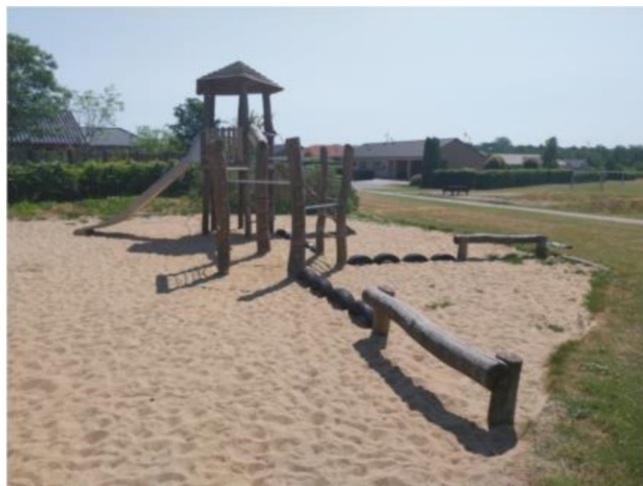
Risikovurdering: 4 - Lav

Problembeskrivelse	Viste komponenter er løse og bør derfor efterspændes. Rutinemæssig vedligehold bør bl.a. omfatte efterspænding af befæstelselementer. Rutinemæssig vedligeholdelse
Bemærkninger	De tre trin trænger til at blive efterspændt.
Tiltag	
Tiltagsbemærkninger

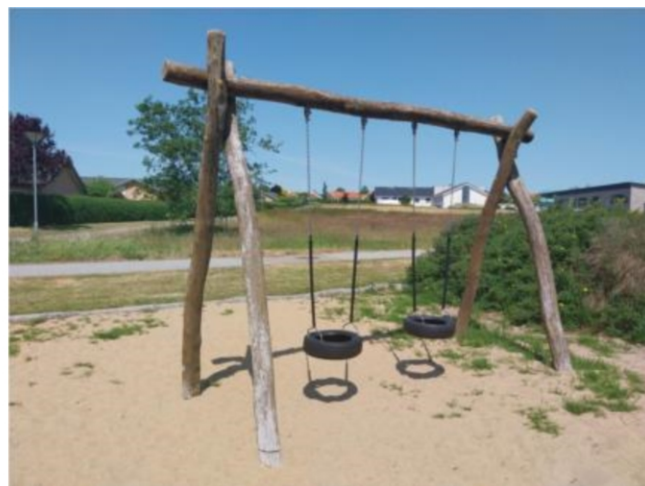
Risikovurdering: 4 - Lav

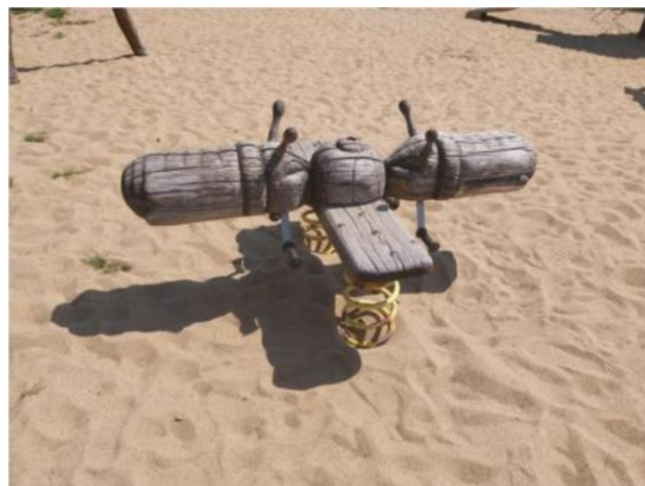
Risikovurdering: 4 - Lav

Problembeskrivelse	Viste metaldele viser tegn på rust. Metaldele skal være bestandige over for atmosfæriske påvirkninger og katodisk korrosion. EN1176 Del 1 Pkt. 4.1.4 Metaller
Bemærkninger	Begge fjeder er rusten, vær obs på dem da de kan være svækket.
Tiltag	
Tiltagsbemærkninger
