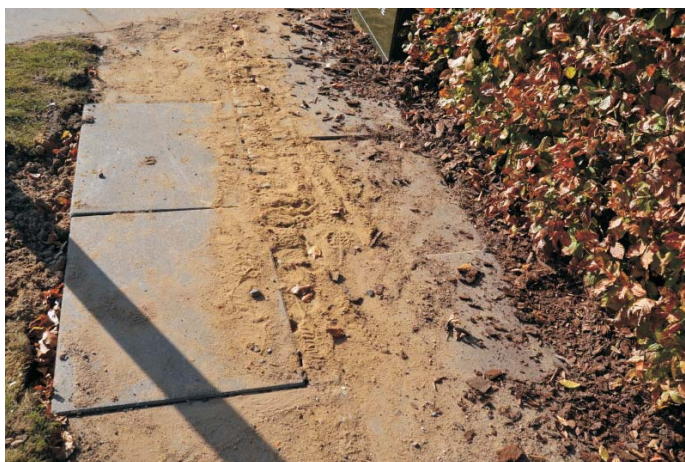
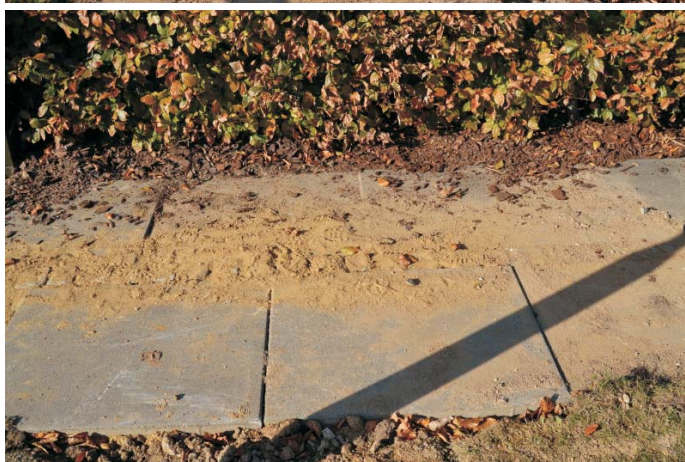
Placering: Stamvej B v/ [110]

Beskrivelse: Ujævnt fortov efter opgravning

Dette skal omgøres helt. Helt utilstrækkeligt kvalitet.

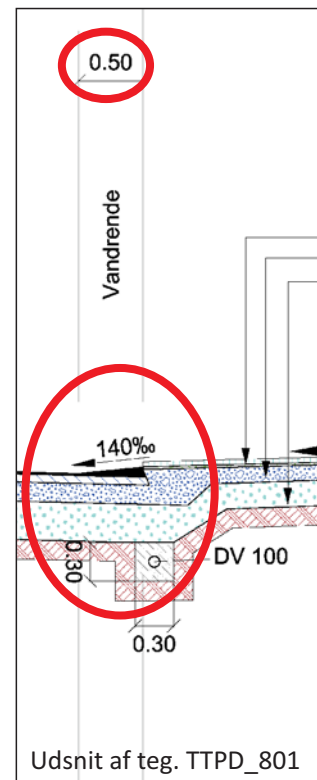
Beskrivelse: Kantsikring af asfalten i afvandingsiden bærer præg af håndarbejde og der sættes spørgsmålstegn ved komprimeringen og forseglingen mellem samlingerne.

Vandrenden er ikke udført som projekteret, og er mange steder kun 10-20 cm bred og få cm dyb.

Løsning er ikke god byggeskik og vil ikke opfylde funktionen om få år.

Vandrenderne bør visse steder omgøres. Se også skade 43. Der bør evt. foretages inspektion i forbindelse med kraftigt regnsky. Ved [115] skal der under alle omstændigheder udføres et vandtrug.

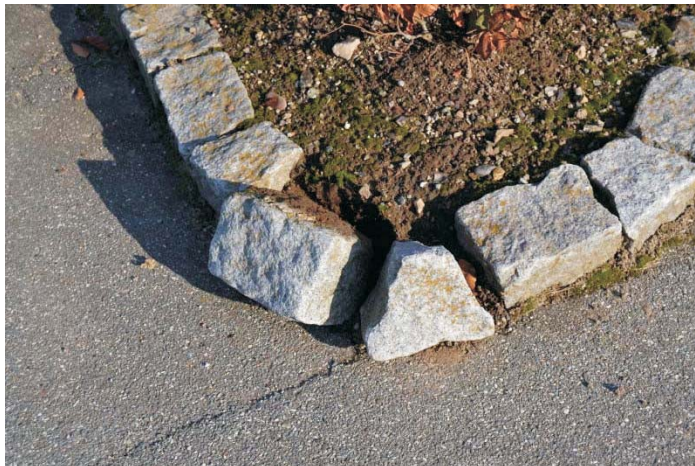
Beskrivelse: Kantsten i granit går løs. Tilsyneladende er stenene ikke sikret tilstrækkeligt og slet ikke ifølge projekt materialet.

Projekt materialet foreskriver sikring af stenene på alle 3 sider. Det udførte er ikke holdbart og der vil fortsat gå sten løse

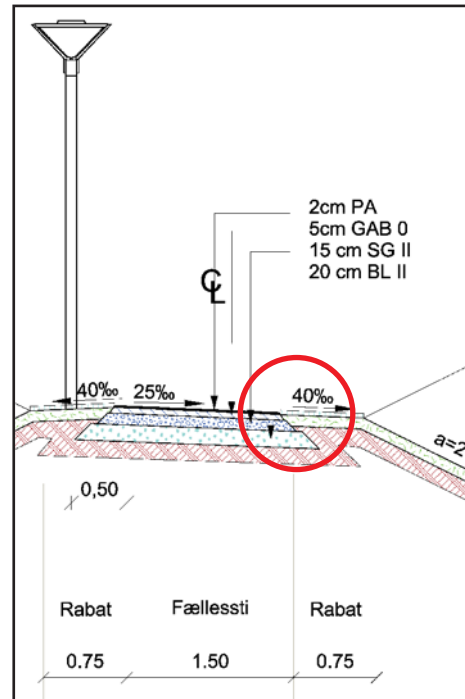
Udsnit af tegning TTPD_803

I forbindelse med udlægning af slidlag, kan en grundejer rapportere at den udførte sti i grusasfaltbeton (GAB) for enden af stikvej G var smallere end den endelige sti. Der blev derfor i praksis asfalteret ud over kanten af GAB laget direkte i jord og græs. Resultat er omfattende skader på slidlaget med græs der gror direkte op gennem asfalt efter få måneder.

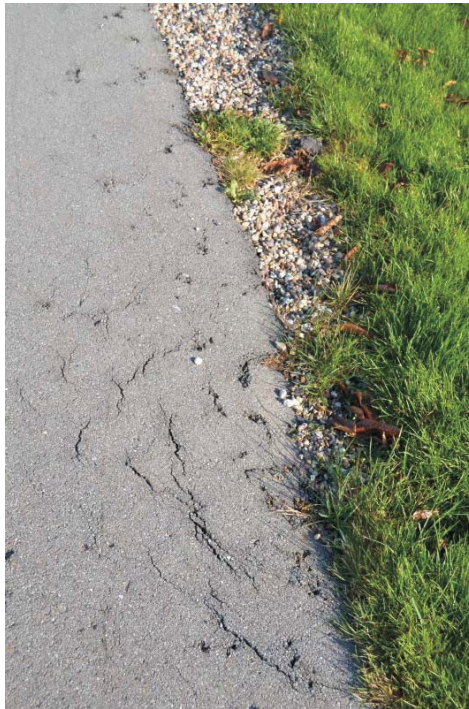
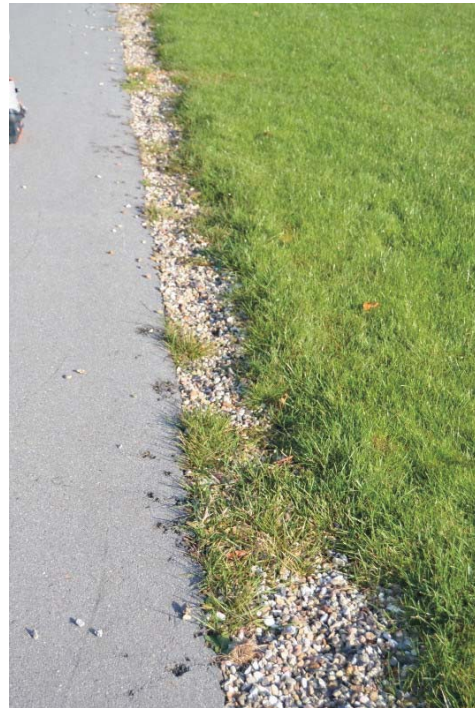
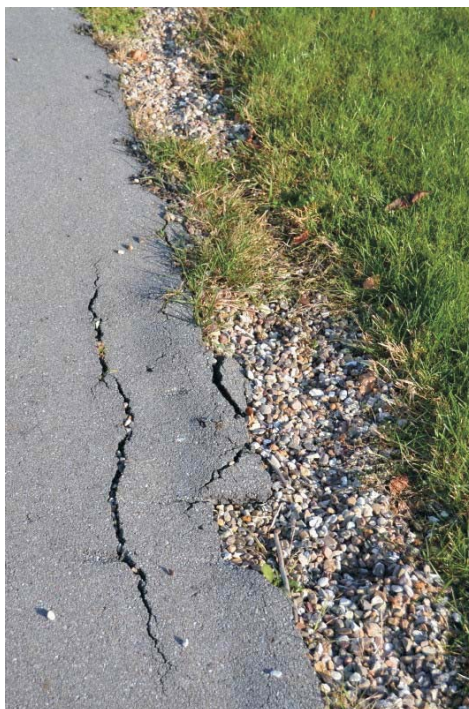
Beskrivelse: Det ses tydeligt at der er manglende bæreevne i kantarealer. Tilmed har et tidligere forsøg på at afhjælpe formodede vandafledningsproblemer med nøddesten i sidearealet forværret den manglende bæreevne. Dette forårsager en yderligere opvædning af vejkassen, hvilket giver den ustabilitet der ses og en dermed accelereret nedbrydning af stien.

Vand skal føres væk fra stien og opsamles i tilstrækkeligt udført afvandingsssystem i sideareal og bortledes via afløbsbrønde. På den pågældende stis sideareal er der i hele længden ikke en eneste afløbsbrønd. Dette er formentligt også med til at forklare de problemer der er omtalt i skade nr. 3. Stiens sidearealer bør omgøres med drænkasse og afløbsbrønde. Der sættes et stort spørgsmålstejn ved den udførte løsning, som under ingen omstændigheder er udført ifølge normale standarder for god byggeskik på området.

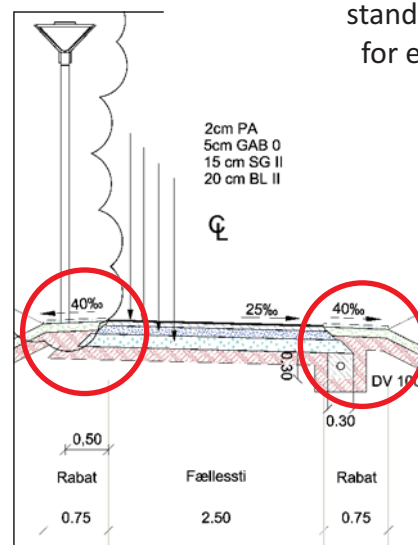
Det har ikke været muligt at få tilvejebragt dokumentation for det udførte område (etape 1), så derfor kan grundejerforeningen kun forholde sig til det standarden for etape 2

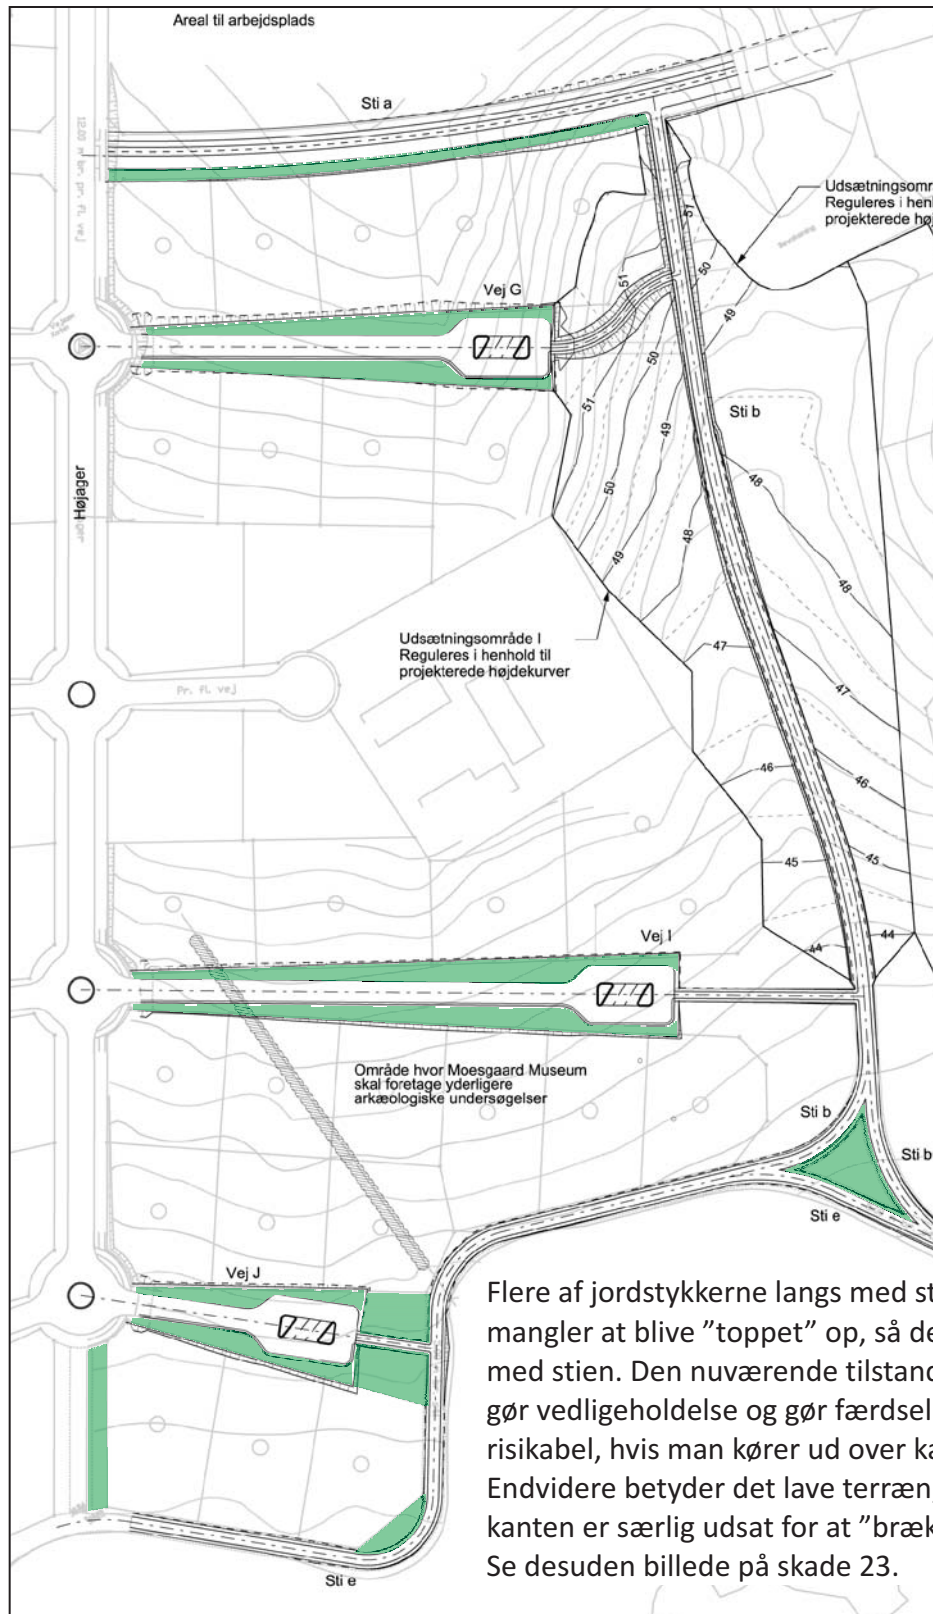
Kort over de berørte områder, der bør eftergås.

”Betonjord” langs med stierne og høje kanter – Her ved Højager 107/109

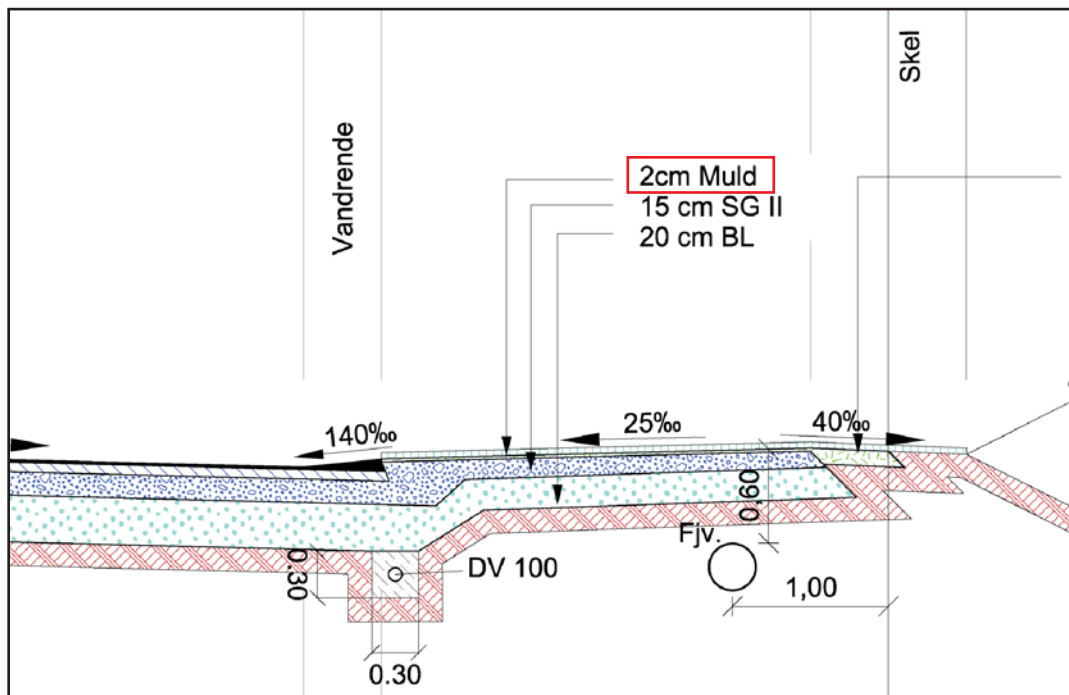
Uddrag af kort TTPD_801 - Normalprofil stikvej

På projekt materialet er angivet minimum 2 cm muld på sidearealer

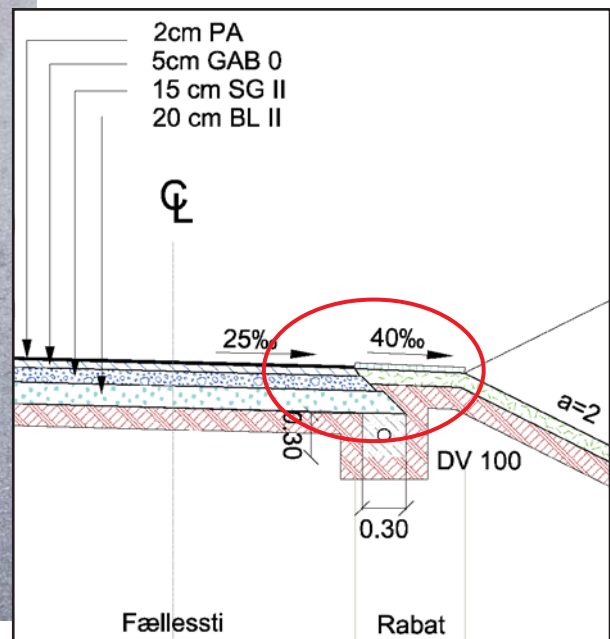
Udsnit fra tegning TTPD_803

Omfattende skader der markant reducerer levetiden af det udførte arbejde.

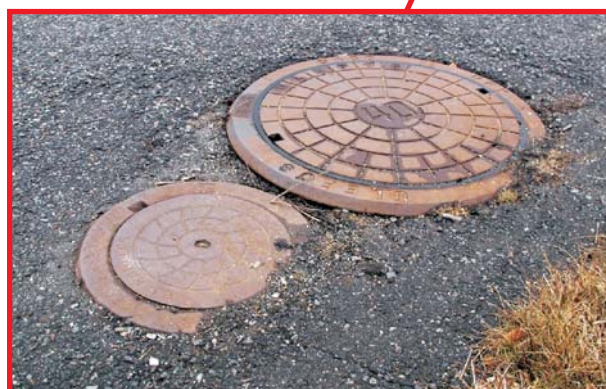
Beskrivelse: Omfattende sjusket udført asfaltarbejde efter opgravninger.

Sti d: Meget sjusket udført.
Brønde bør rettes op og dæksler renses for asfalt

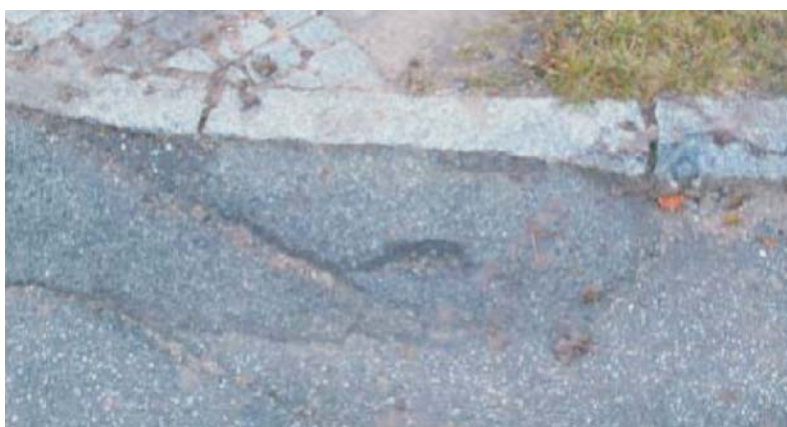
Placering: Opkørsel i rundkørsel v/ [99].

Beskrivelse: Generelt sjusket udført asfaltarbejde med kolde samlinger og grove overgange

Asfaltrampen bør fjernes og omgøres helt
